# Konzept zur Starkregen- und Hochwasservorsorge für die Verbandsgemeinde Saarburg-Kell

## Örtliches Vorsorgekonzept für die Ortsgemeinde Wincheringen

Planungsbüro Hömme GbR  
Ingenieurbüro für Wasserbau und Wasserwirtschaft  
Römerstraße 1  
D-54340 Pölich

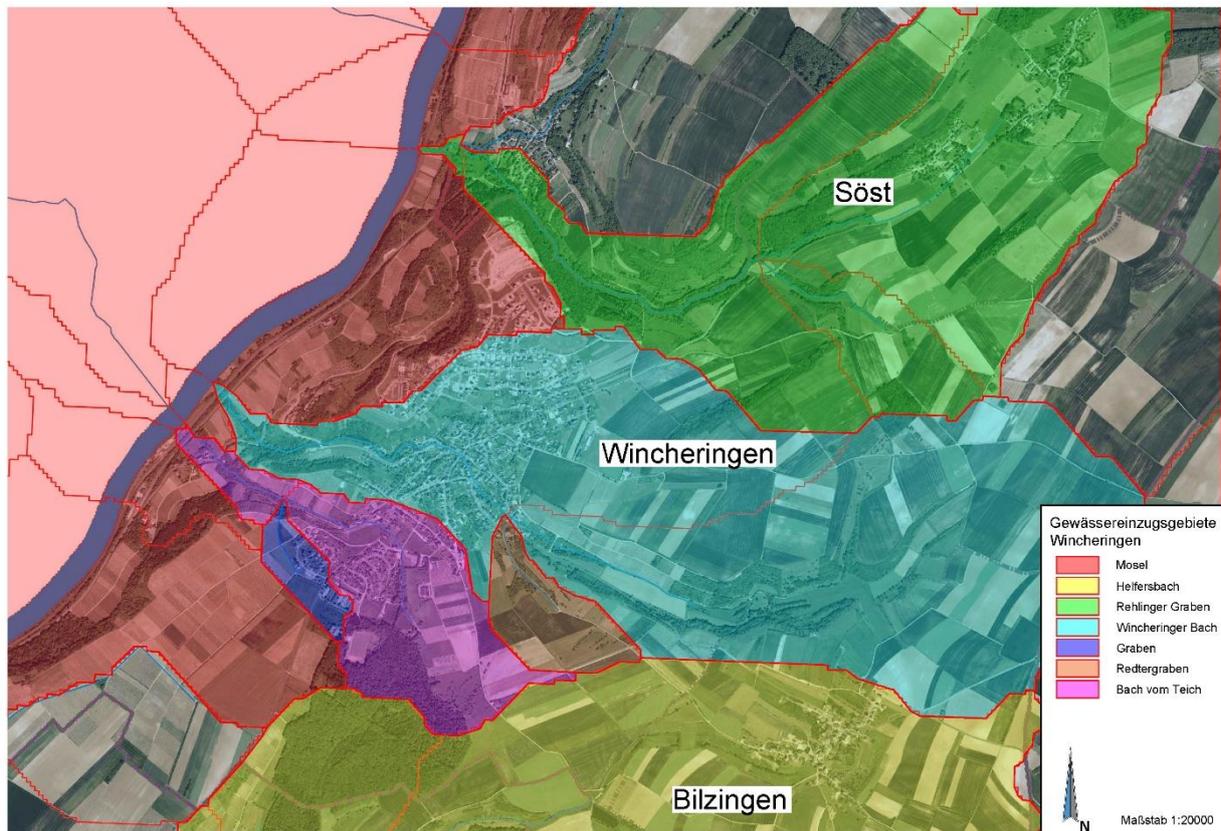
Abb. 1: Relevante Gewässer-Einzugsgebiete in der Ortsgemeinde Wincheringen  
(gemäß GeoPortal Wasser)

Die bebauten Ortslagen der Ortsteile liegen mit Ausnahme des Bereiches „Am Bahnhof“ oberhalb bzw. entfernt von der Mosel und sind entsprechend nicht durch Moselhochwasser betroffen (siehe Kapitel 2.1). In Abb. 1 sind die für die Ortslagen relevanten Gewässer-Einzugsgebiete dargestellt. Die im Nordwesten gelegenen Obersöst und Niedersöst liegen im Einzugsgebiet des Rehlinger Grabens (Gewässer 3. Ordnung), durch den Hauptort Wincheringen verläuft – innerhalb der Bebauung überwiegend verrohrt – der Wincheringer Bach. Weitere für den Siedlungsbereich relevanten Nebengewässer sind der Redter Graben und der Bach vom Teich (ebenfalls Gewässer 3. Ordnung).

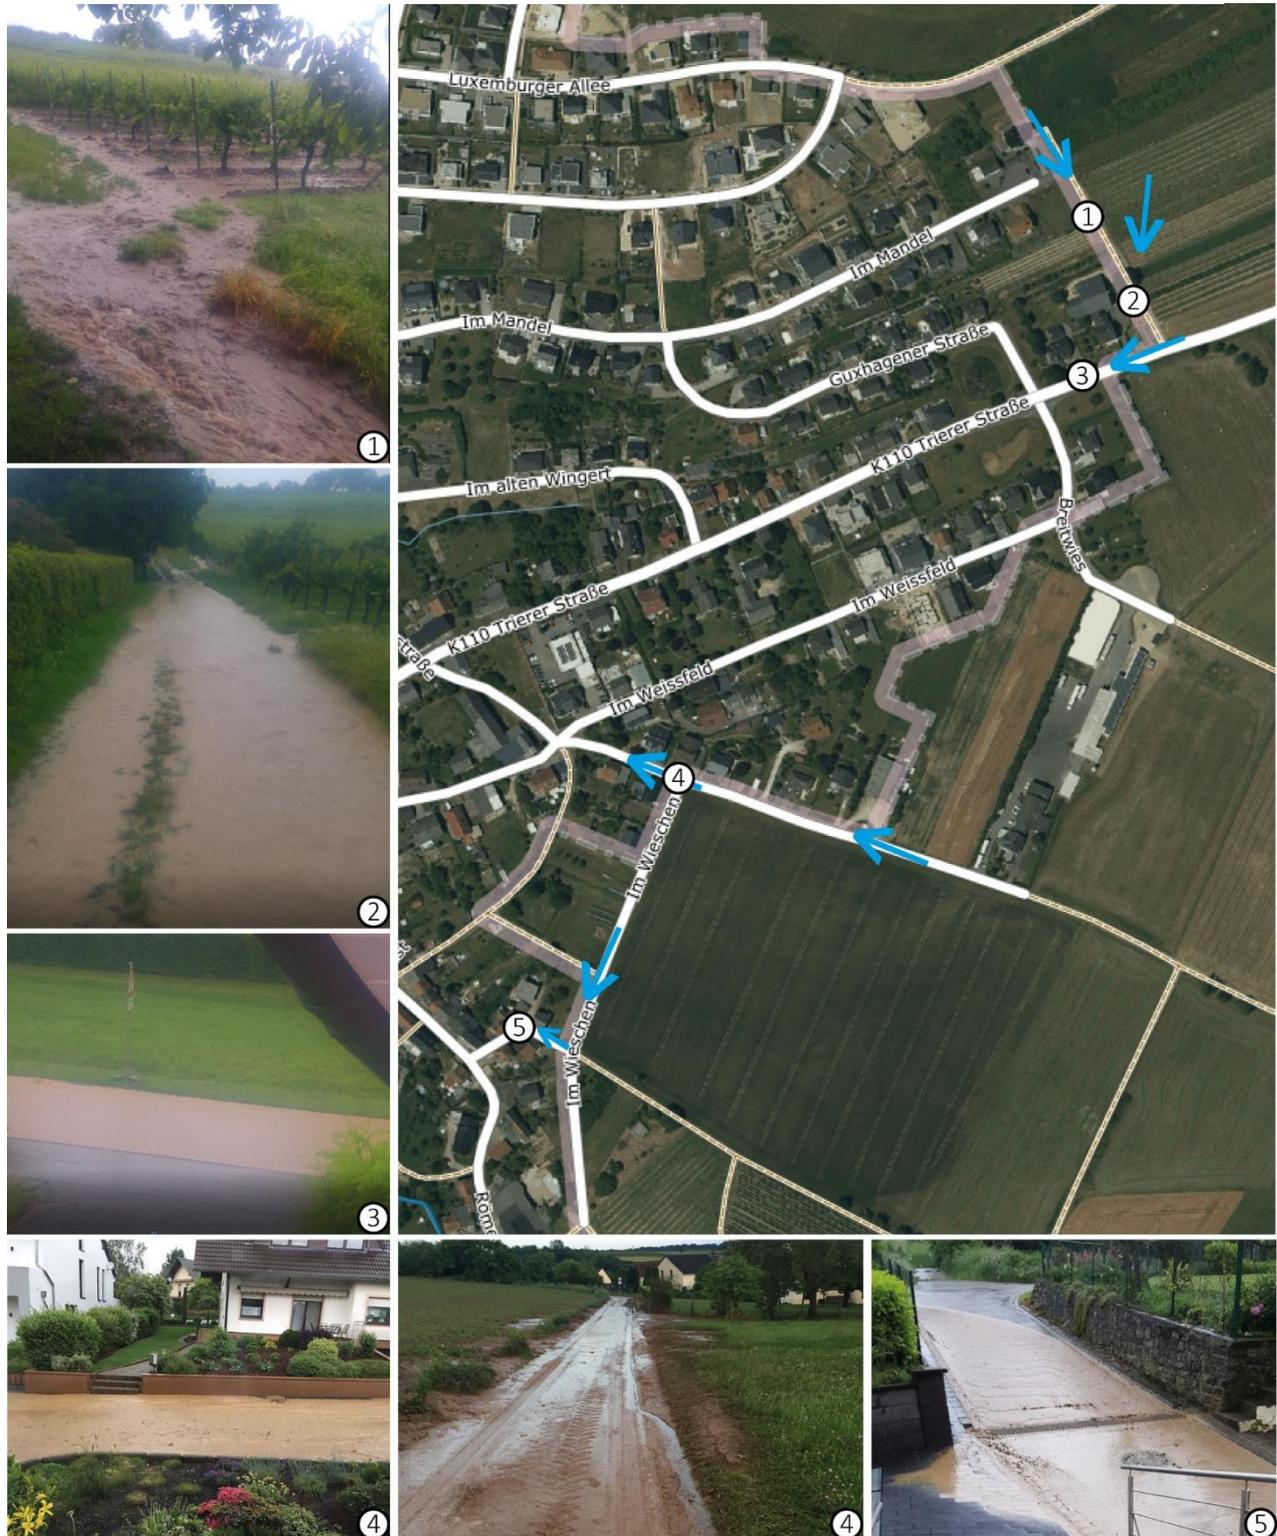
Abb. 3: Dokumentation des Starkregenabflusses am 1. Juni 2018 in der Trierer Straße und Im Wieschen  
(Fotos: Gerd Permesang (1-3), Elmar Schömann (4-5))

Nach Aussage der betroffenen Anlieger in der Trierer Straße (Nr. 41 und 43) konnte das Eindringen des Wassers in das Wohngebäude nur durch aktive eigene Gegenmaßnahmen und den Einsatz der Freiwilligen Feuerwehren Wincheringen und Söst verhindert werden. Auch im weiteren Verlauf der Trierer Straße innerorts waren Anlieger betroffen (siehe Abb. 3). Der Beobachtung des Anliegers nach, fließt das Wasser durch den Regen nicht nur oberflächlich ab, sondern drückt sich auch aus dem Boden heraus. Durch die bestehende weinbauliche Nutzung der Flächen und der Bewirtschaftung quer zum Hang, wurde die Fließgeschwindigkeit verringert und der Bodenabtrag vermindert, was positiv anzumerken ist.

Von der landwirtschaftlich genutzten Ackerfläche oberhalb der Straße „Im Wieschen“ und entlang der Straße „Im Weissfeld“ kam es ebenfalls zu wild abfließendem Wasser und Schlamm auf die Straßen und in die Ortslage (siehe Abb. 3).

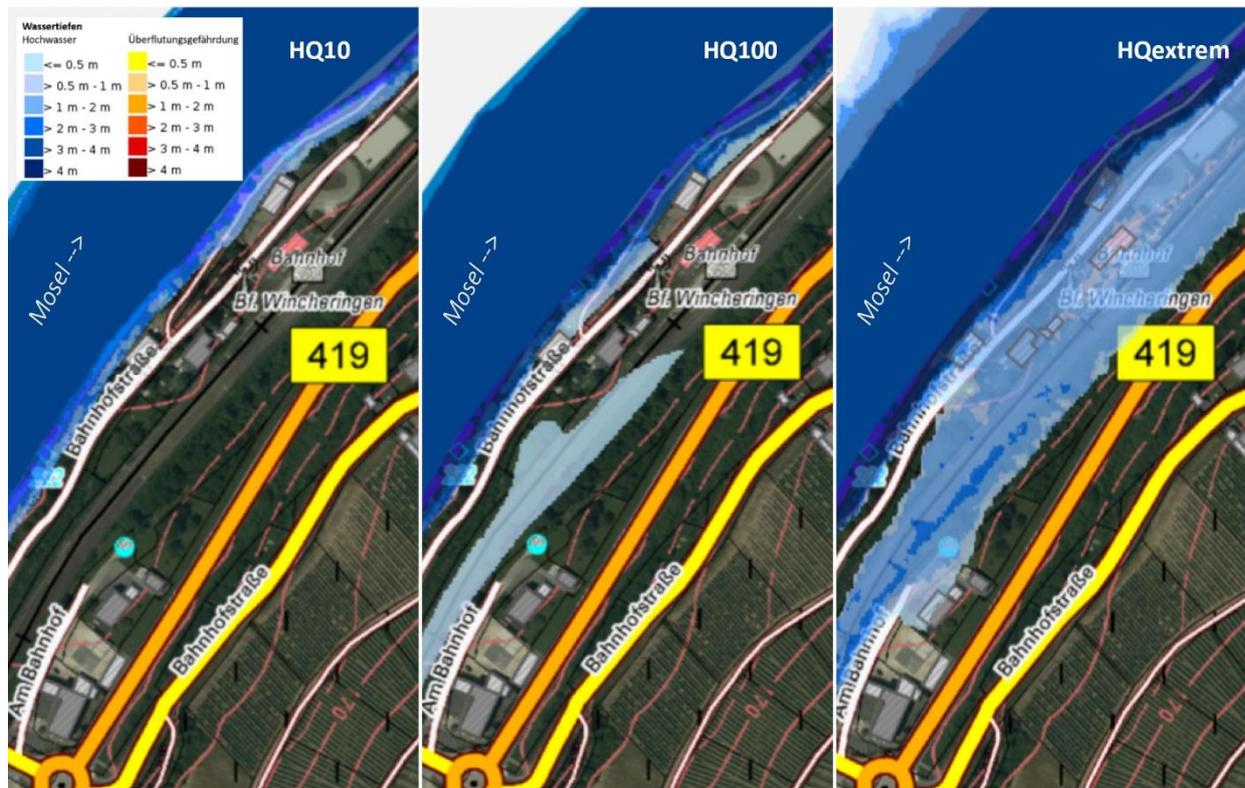
Abb. 4: Betroffene Bereiche in der Ortslage Bahnhof durch Hochwasserereignisse der Mosel  
(Quelle: Hochwassergefahrenkarte des Landes Rheinland-Pfalz)

Durch die Lage an der Mosel ist auch ein Teil der Ortsgemeinde durch Flusshochwasser der Mosel gefährdet. Der Hauptort sowie die Ortsteile Bilzingen und Söst liegen erhöht und sind nicht betroffen, lediglich der Ortsbereich „Bahnhof“ direkt an der Mosel kann überflutet werden.

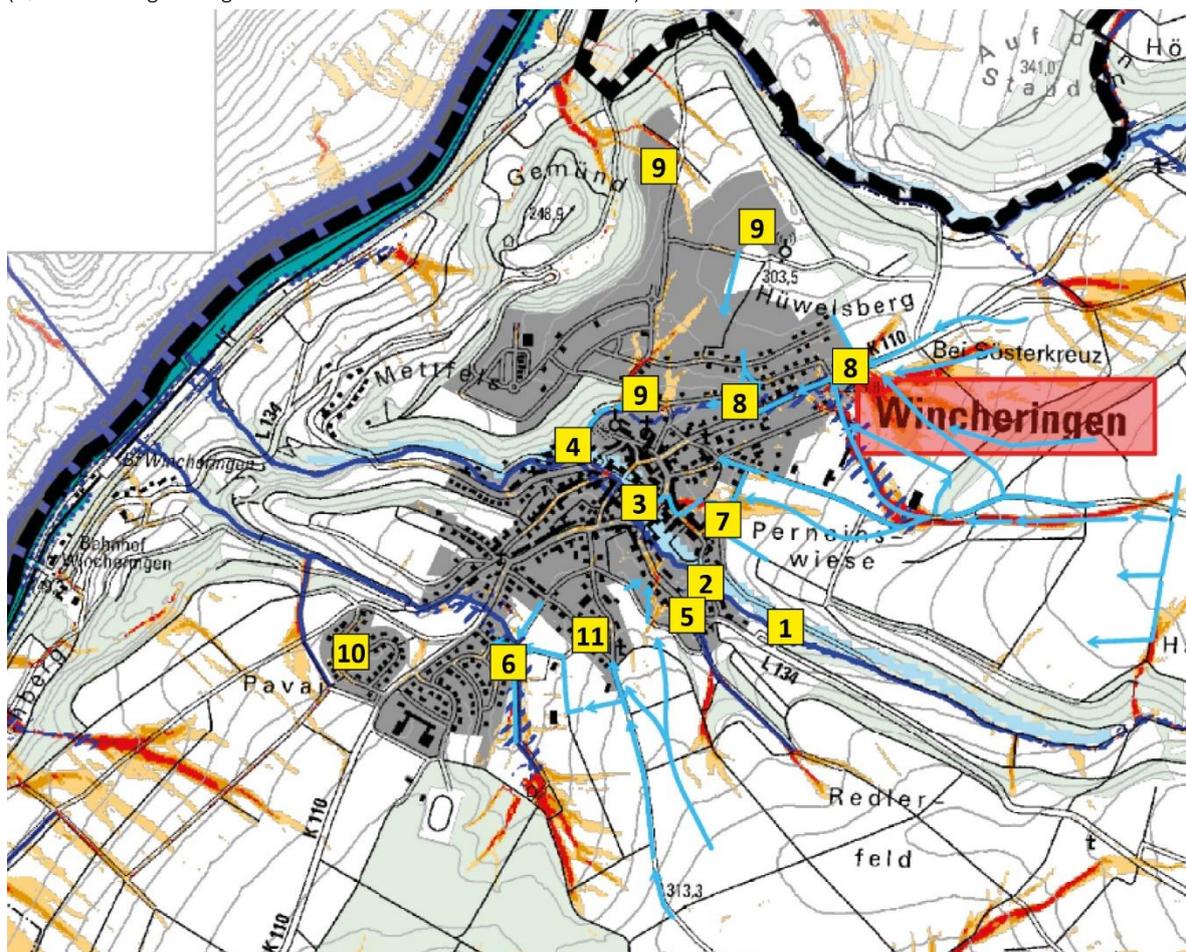
Abb. 6: Ausschnitt Sturzflug Gefahrenkarte - ergänzt um Fließwege bei verg. Ereignissen (blaue Pfeile)  
(Quelle Kartengrundlage: Landesamt für Umwelt Rheinland-Pfalz)

Bereich	Beschreibung in Kapitel
1	Wincheringer Bach vor der Ortslage (L 134)
2	Wincheringer Bach im Bereich Römerstraße
3	Wincheringer Bach im Bereich Saarstraße/ Warsbergerstraße
4	Mühlenweg
5	Redter Graben und Saarstraße (L 134)
6	Bach vom Teich
7	Im Wieschen
8	Trierer Straße (K 110)
9	Auf Mont
10	Elblingring
11	Petersberg/ Im Manderfeld

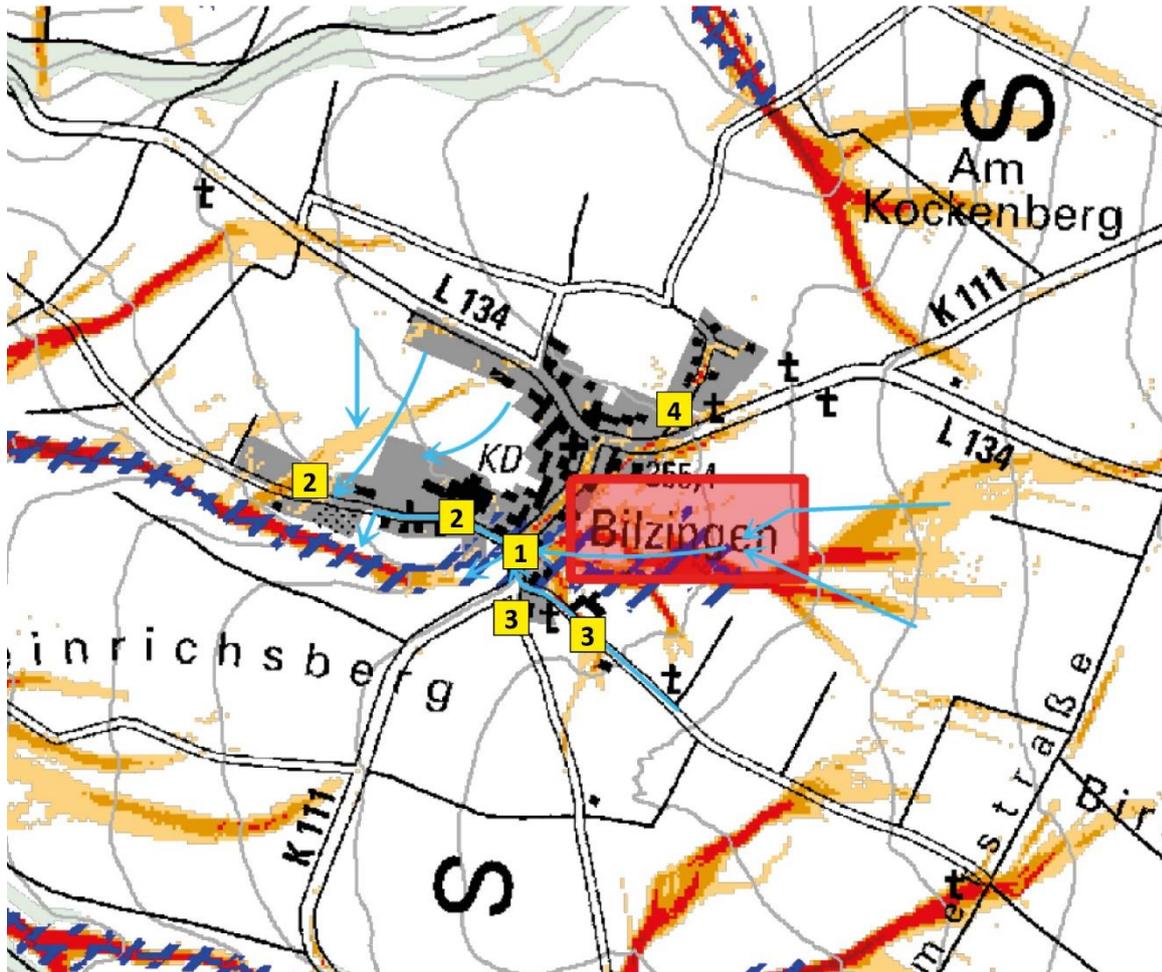
Abb. 7: Ausschnitt Sturzflutgefahrenkarte - ergänzt um Fließwege bei verg. Ereignissen (blaue Pfeile)  
(Quelle Kartengrundlage: Landesamt für Umwelt Rheinland-Pfalz)

Bereich	Beschreibung in Kapitel
1	Kreuzungsbereich Zum Wetterbrunnen (K 111)/ Zum Wiesental	3.2.1
2	Zum Wiesental	3.2.2
3	Wirtschaftswege am Wetterbrunnen	3.2.3
4	Neustraße	3.2.4

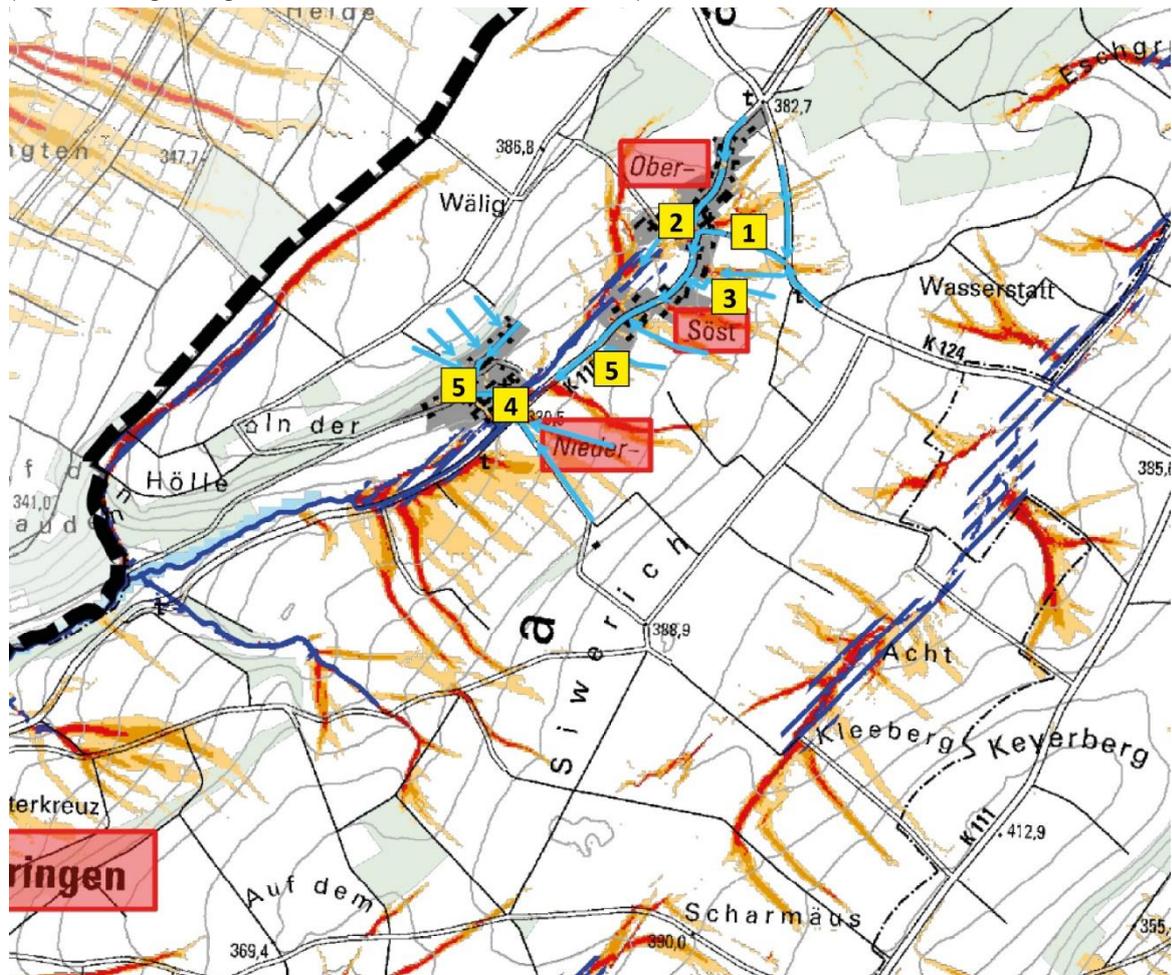
Abb. 8: Ausschnitt Sturzflutgefahrenkarte - ergänzt um Fließwege bei verg. Ereignissen (blaue Pfeile)  
(Quelle Kartengrundlage: Landesamt für Umwelt Rheinland-Pfalz)

Bereich	Beschreibung in Kapitel
1	Auf dem Wasen (Verbindungsstraße zwischen K 110 und K 124)
2	Neubau Haus Nr. 63 in Obersöst
3	Landwirtschaftliche Nutzflächen Am Heidfeld/ Obersöst Nr. 66
4	Hauptstraße Söst in Niedersöst
5	Ergänzende Notabflusswege in Söst

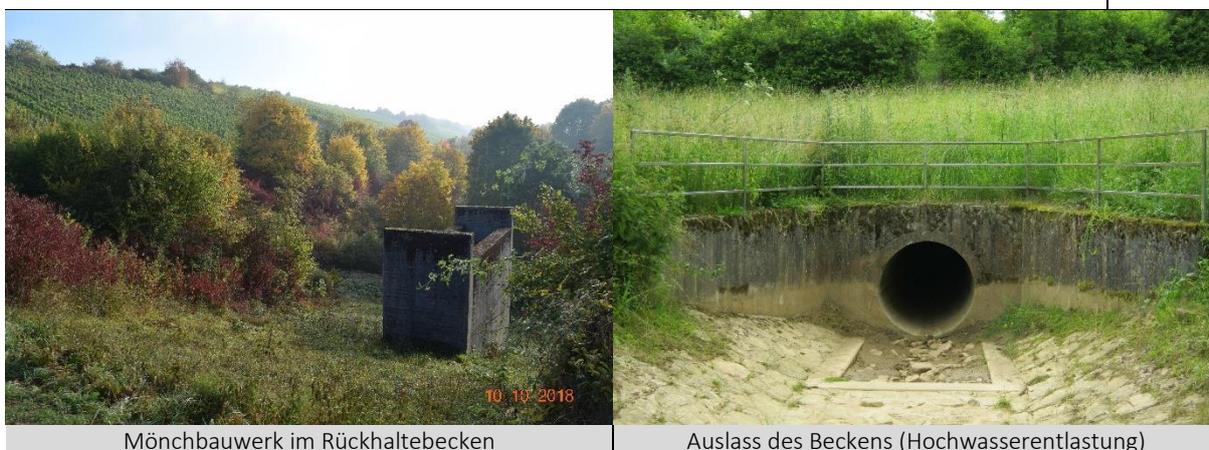
Nr. 1

Mönchbauwerk im Rückhaltebecken

Auslass des Beckens (Hochwasserentlastung)

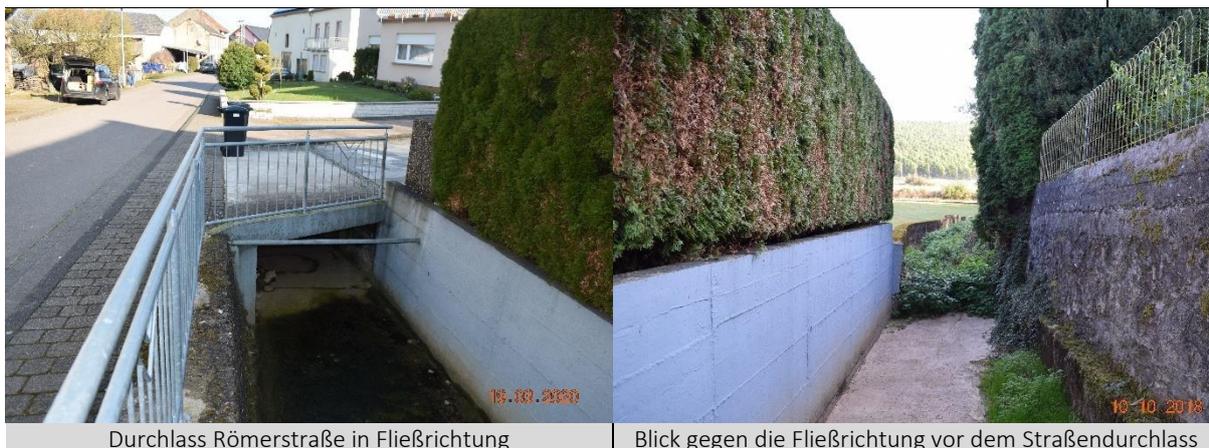
Nr. 2

Nach Eintritt in die Ortslage kreuzt der Wincheringer Bach die Römerstraße. Der Verlauf ist hier eher unkritisch, auch weil das vor der Ortslage im Hauptschluss des Baches liegende Rückhaltebecken viel Wasser puffern kann (siehe Kapitel 3.1.1). Zudem sind die Durchlassbauwerke ausreichend dimensioniert und gut unterhalten.

Der Bach verläuft in diesem Abschnitt in einem Kastenprofil, was grundsätzlich sehr unterhaltungsintensiv ist. Die Gewässerunterhaltung muss, wie bisher, weiter so effektiv betrieben werden, um einen unkritischen Abfluss auch bei Starkregen beibehalten zu können. Das Gewässer selbst führt laut Aussage der Ortskundigen nur etwa vier Mal im Jahr Wasser.

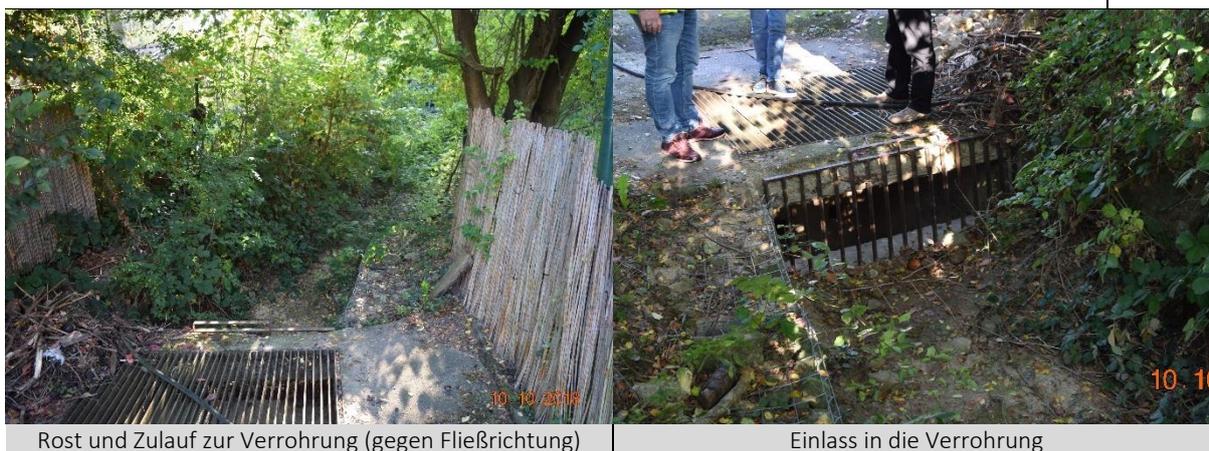
Nr. 3

Der Wincheringer Bach tritt vor Querung der Warsbergerstraße in eine Verrohrung ein, verläuft vorher zwischen den Gartengrundstücken von Saar- und Römerstraße.

Der Einlassrost vor der Verrohrung ist hydraulisch ungünstig angelegt, der dahinter liegende Sedimentfang ist weitgehend in Ordnung. Zur Verbesserung des Abflusses in die Verrohrung sowie zur Vermeidung eines raschen Zusetzens des Einlassrostes mit Treibgut oder Geröll, sollte das Rost schräg gestellt werden, sodass ankommendes Material nach oben abgelagert werden kann (Beispiele

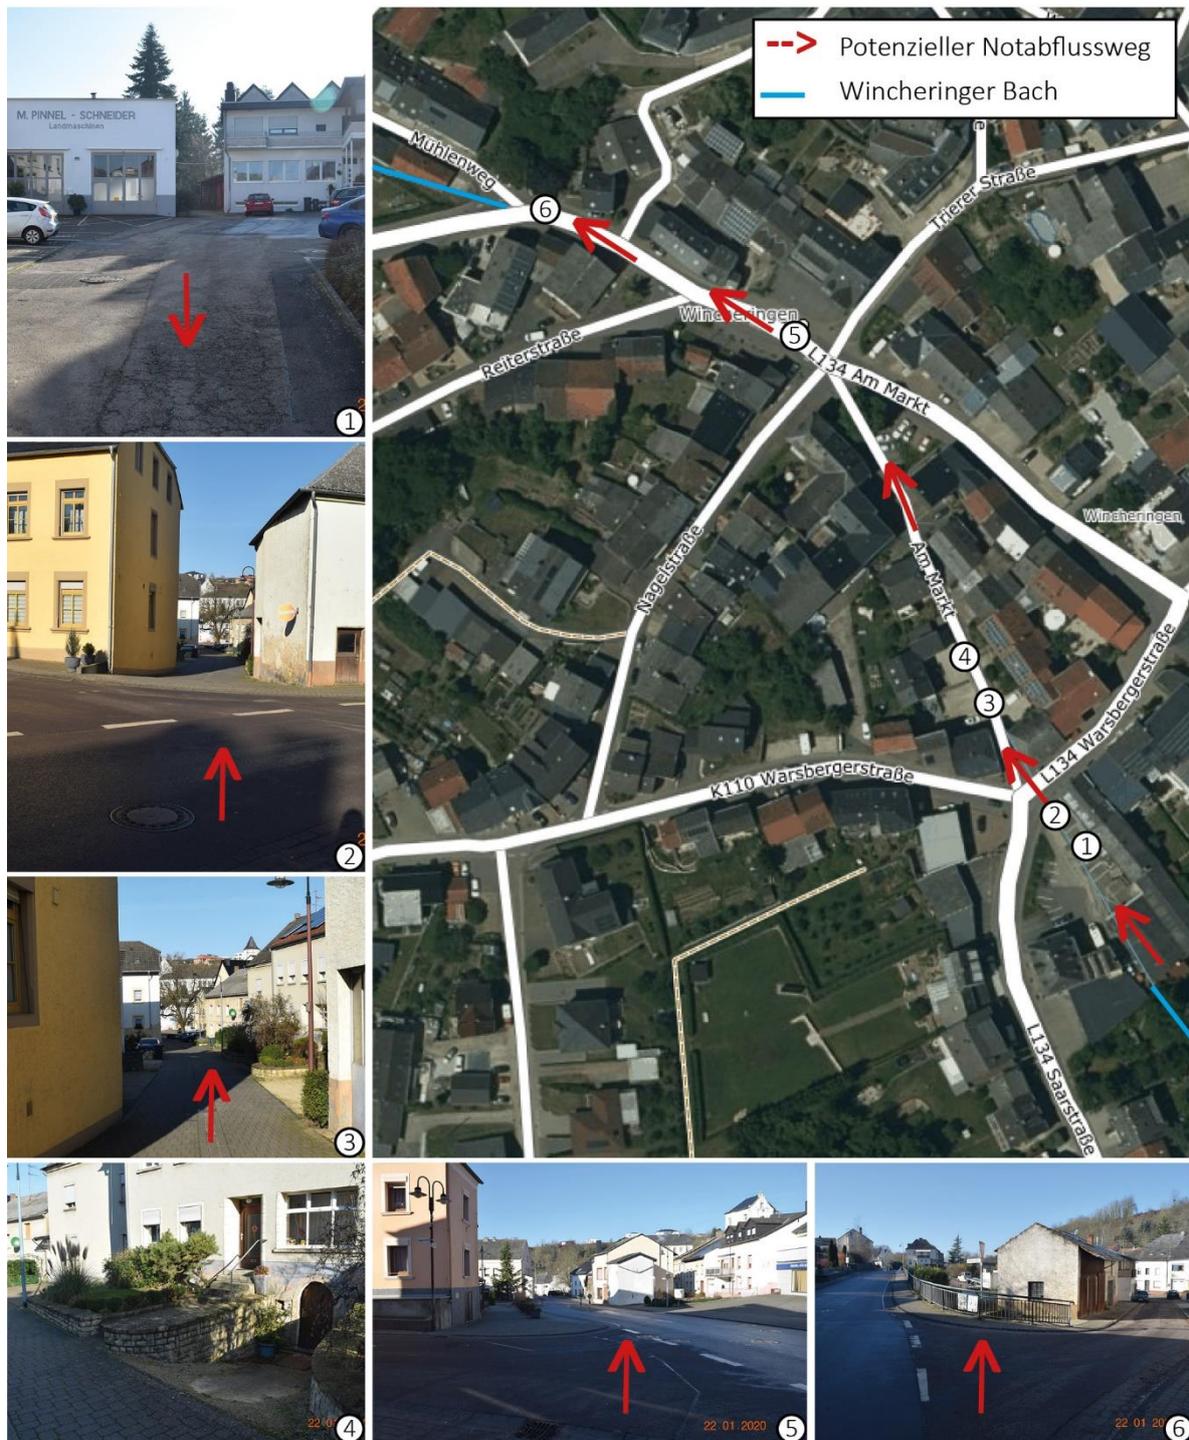
Abb. 12: Notabflussweg bei Versagen des Einlassbauwerks am Wincheringer Bach innerorts

Zuletzt war das Rost nach Aussage der Anlieger 1978 überspült worden, als es das Rückhaltebecken vor der Ortslage noch nicht gab. Kommt es durch ein Extremereignis oder durch Zusetzen der Verrohrung zu einem Abfluss in die Ortslage, fließt das Wasser geradeaus über den Parkplatz an der Kreuzung Warsbergerstraße und Saarstraße und weiter in die Straße „Am Markt“ bis zum Kreuzungsbereich Bahnhofstraße/ Am Markt/ Kirchberg (siehe Abb. 12). Potenziell betroffene Objekte sind Warsbergerstraße 25a, Am Markt Nr. 4, 2 und 8, Kirchberg 1 (siehe Defizitkarte im Anhang).

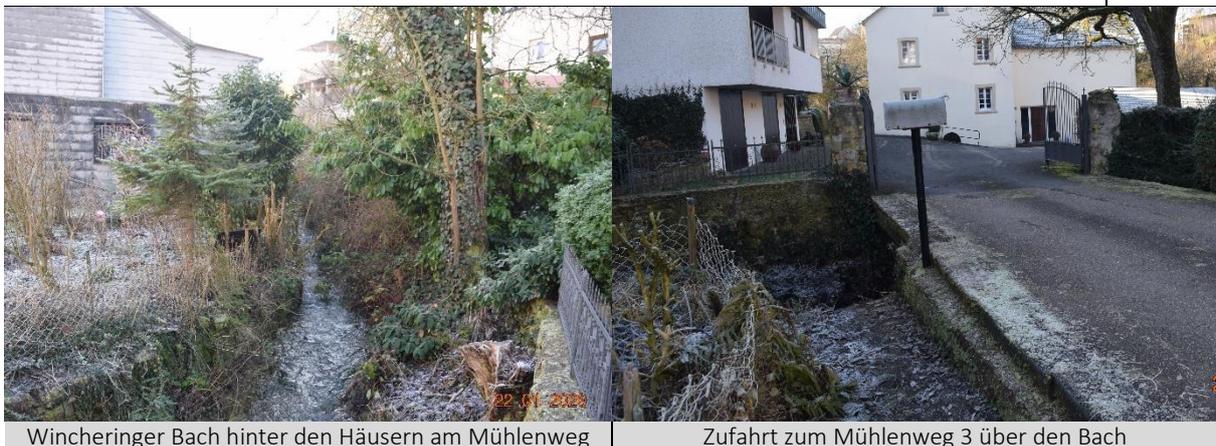
Nr. 4

Wincheringer Bach hinter den Häusern am Mühlenweg

Zufahrt zum Mühlenweg 3 über den Bach

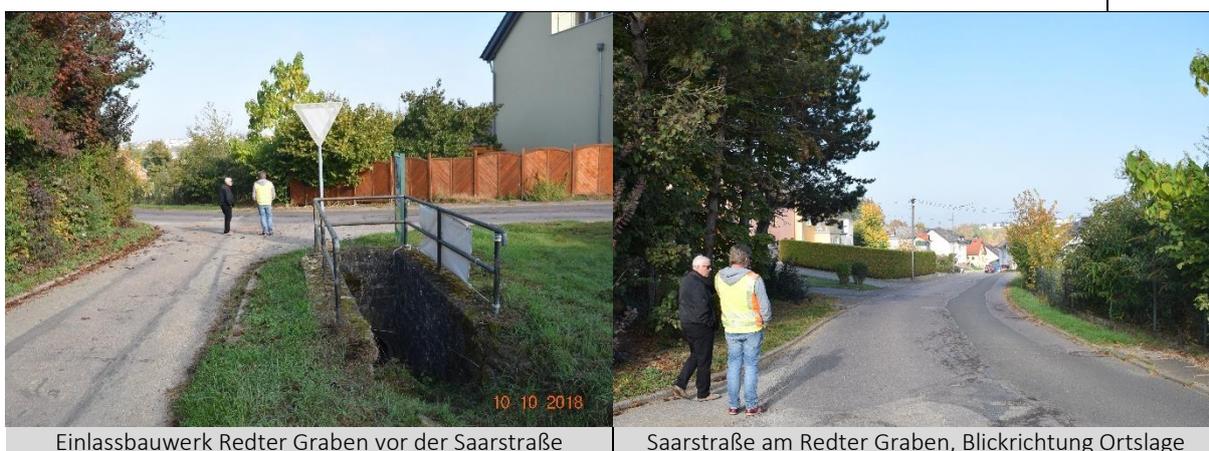
Nr. 5

Bislang kam es bei Starkregen noch nicht zu einem Wasserabfluss entlang der L 134 (Saarstraße) in die Ortslage hinein, jedoch zu einem Abfluss vom Wirtschaftsweg entlang des Redter Grabens auf die Saarstraße, da das Wasser vom Weg nicht in das Gewässer abfließen kann. Potenziell könnte es bei deutlich größeren Regenmengen auch zu einem Übertreten des Redter Grabens an der Verrohrung (siehe Foto oben links) und einem entsprechenden Wasserabfluss auf die Saarstraße (L 134) kommen.

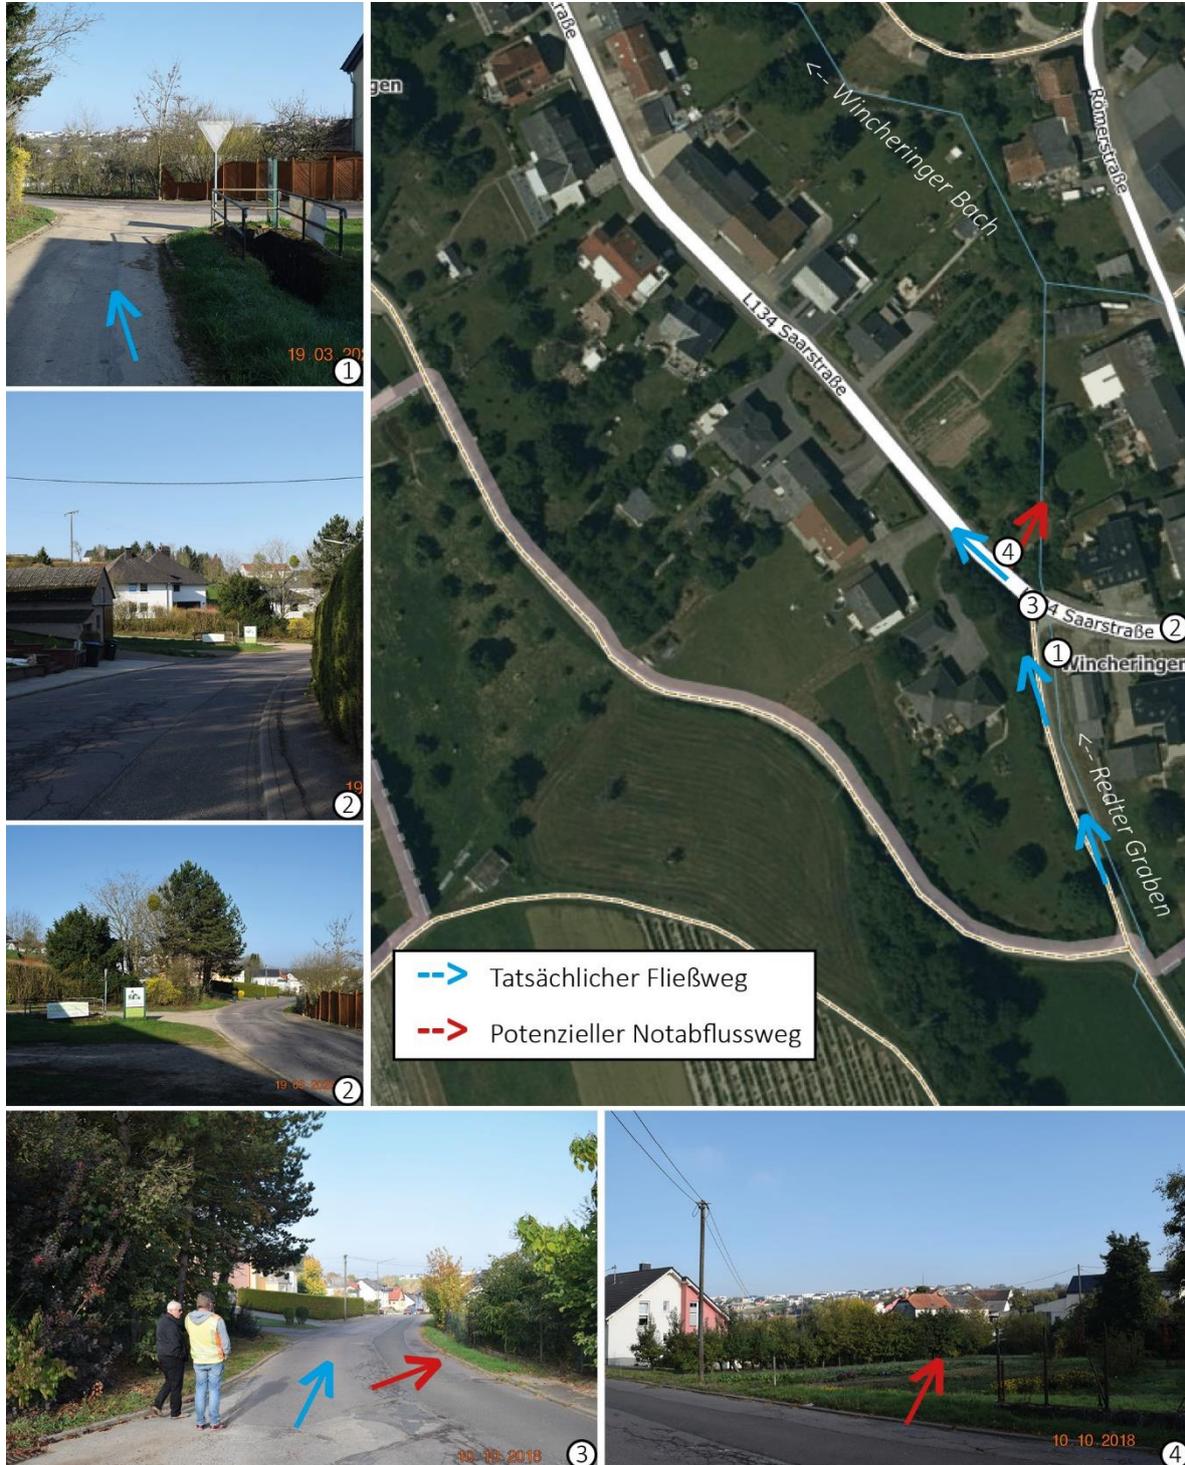
Abb. 13: Potenzieller Notabflussweg vom Redter Graben in den Wincheringer Bach

Dort wo die bauliche Herrichtung des Notabflussweges Privatgrundstücke betrifft, ist dies nur in Abstimmung und Übereinkunft mit den Grundstückseigentümern umsetzbar. Solche Maßnahmen zur Herstellung von Notwasserwegen, zur Bewältigung von Starkregenereignissen, sind förderfähig – auch auf Privatgrundstücken im Rahmen einer derartigen Gesamtmaßnahme.

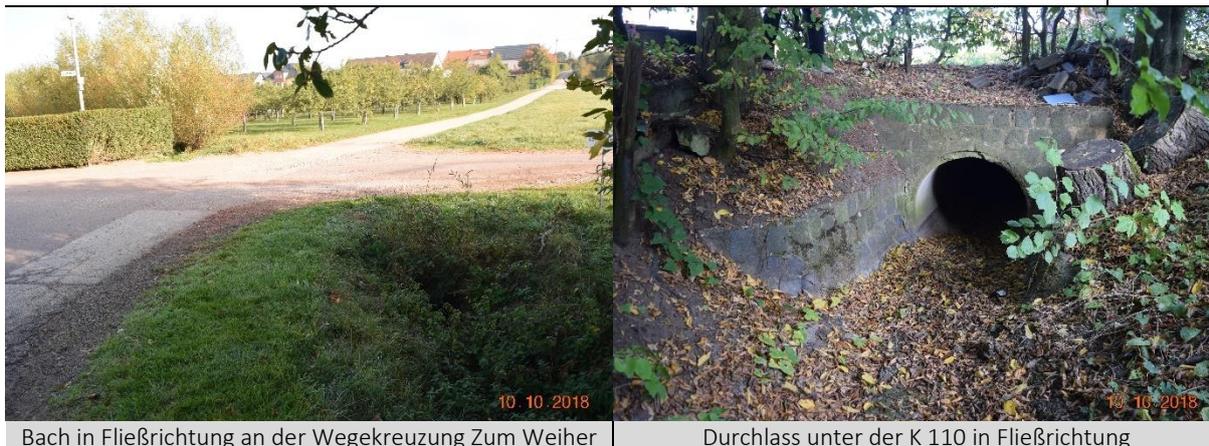
Nr. 6

Bach in Fließrichtung an der Wegekreuzung Zum Weiher

Durchlass unter der K 110 in Fließrichtung

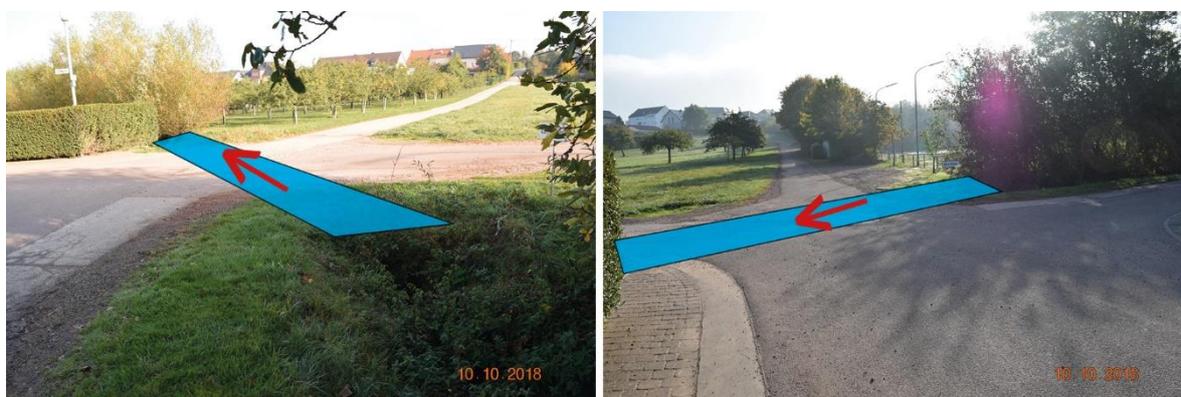
Abb. 14: Modellierung Kreuzungsbereich für den Notabflussweg am Bach vom Teich

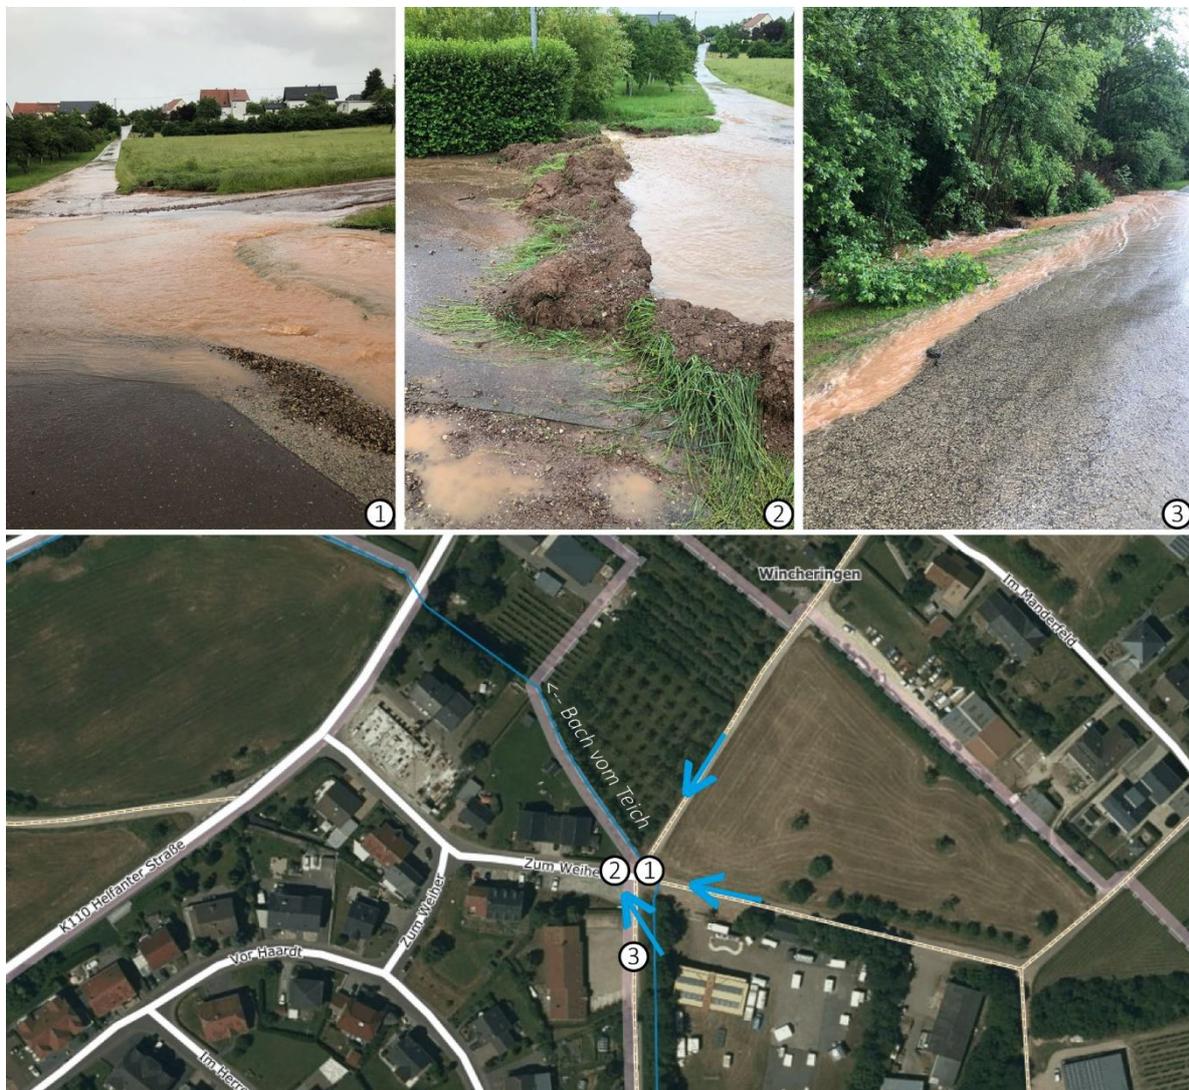
Abb. 15: Überschwemmungen in der Straße „Zum Weiher“ und am Bach vom Teich  
(Fotos: Elmar Schömann)

Wie auch 2018 kam es Anfang Februar 2020 durch die (Stark)Niederschläge zu einem Ausufer des Baches vom Teich und Oberflächenabfluss in die Straße „Zum Weiher“ (siehe Kapitel 3.1.6 und die dortige Abb. 15).

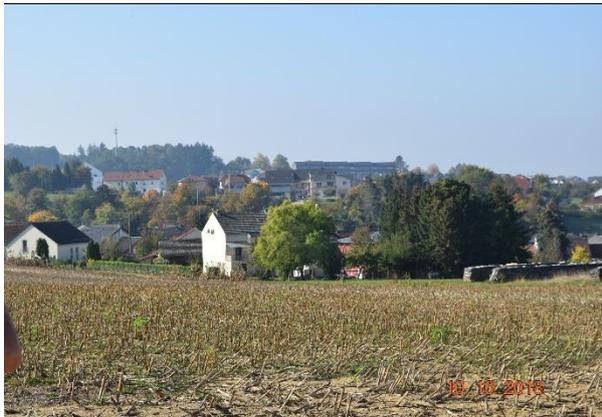
Nr. 7

Landwirtschaftliche Nutzfläche oberhalb „Im Wieschen“

Durch eine erosionsanfällige Bewirtschaftung der landwirtschaftlichen Nutzfläche im Flurstück „Acht“, an den Straßen Im Wieschen und Im Weissfeld, kam es 2018 nach Starkregen zu Wasserabfluss und Bodenabtrag (siehe Kapitel 1.2 und die dortige Abb. 3). Durch die Lage und Exponierung der Fläche kann Starkregen hier zu einer erheblichen Bodenerosion und zu Abspülungen in die bebaute Ortslage führen. Auch entlang der Wege kam es durch Starkregen zu Wasserabfluss in die genannten Straßen.

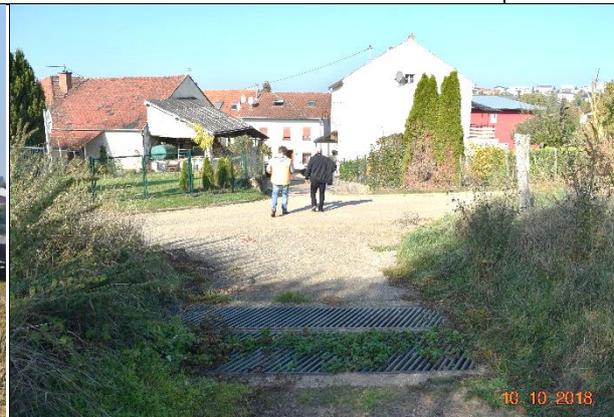
Einlassroste: Kreuzung „Im Wieschen“/ Römerstraße

Um ein Abfließen des Oberflächenwassers in die Ortslage so gut wie möglich zu verhindern, sind insbesondere die Einlassroste im Bereich der Straße Im Wieschen zu unterhalten und regelmäßig zu kontrollieren. Diese sind groß dimensioniert (siehe Foto oben rechts) und konnten nach Aussage der Anlieger das Wasser aufnehmen. Unbedingt zu verhindern ist daher der Bodenabtrag von der Nutzfläche. Die Grundstücke entlang „Im Wieschen“ können ggf. zusätzlich durch leichte Aufwallungen an der Grundstücksgrenze vor Wassereintritt geschützt werden.

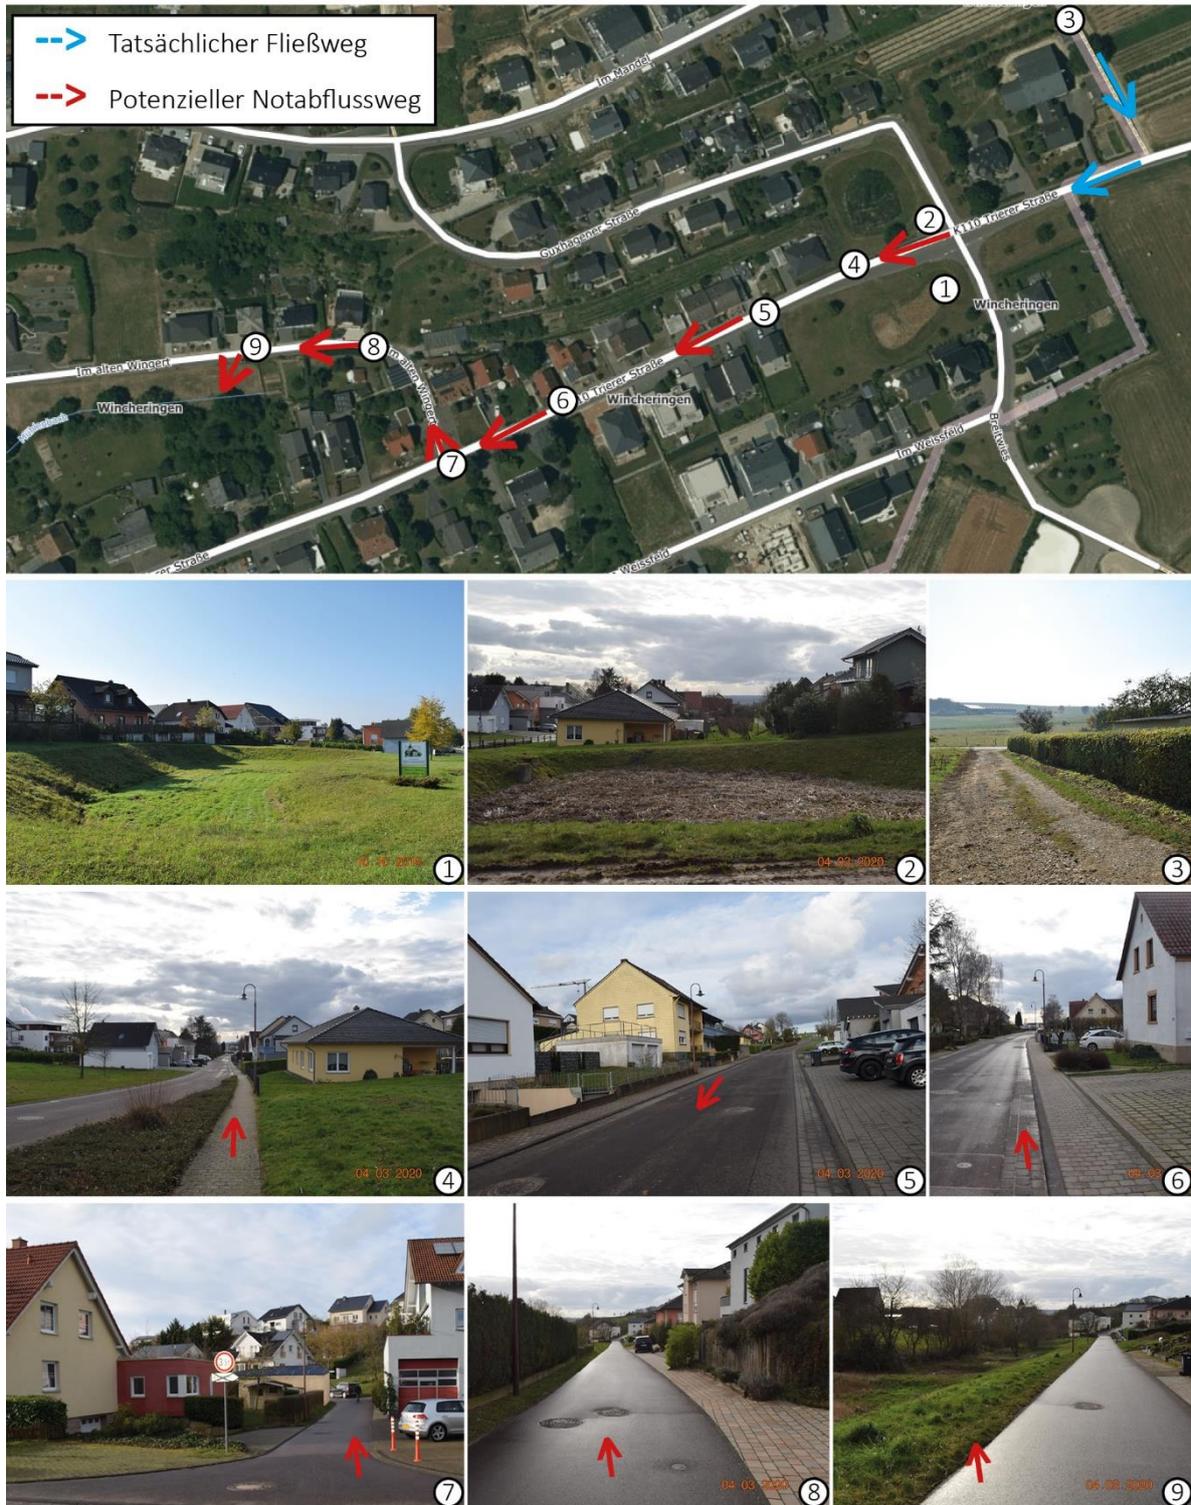
Abb. 16: Potenzieller Notabflussweg in der Trierer Straße bis in den Mühlenbach

Der Notabflussweg könnte wie folgt baulich ausgestaltet werden:

- Herstellung eines Abflussweges rechtsseitig in der Trierer Straße, beginnend ab Grundstück Nr. 35, unterhalb des Beckens „Im Mandel“
- Erhöhung der Bordanlage
- Objektschutz an der tieferliegenden Garage (Trierer Straße 29)

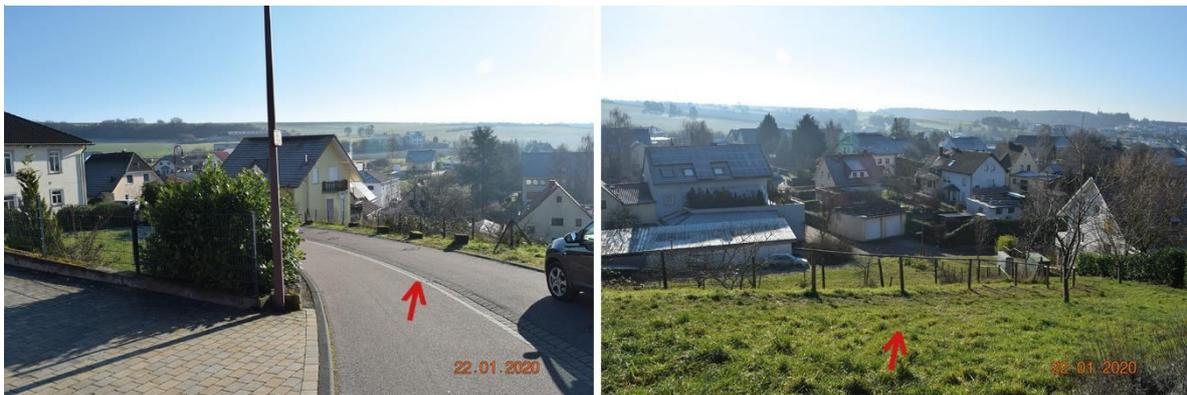
Abb. 17: Potenzieller Abschlag von Oberflächenwasser an der Guxhagener Straße

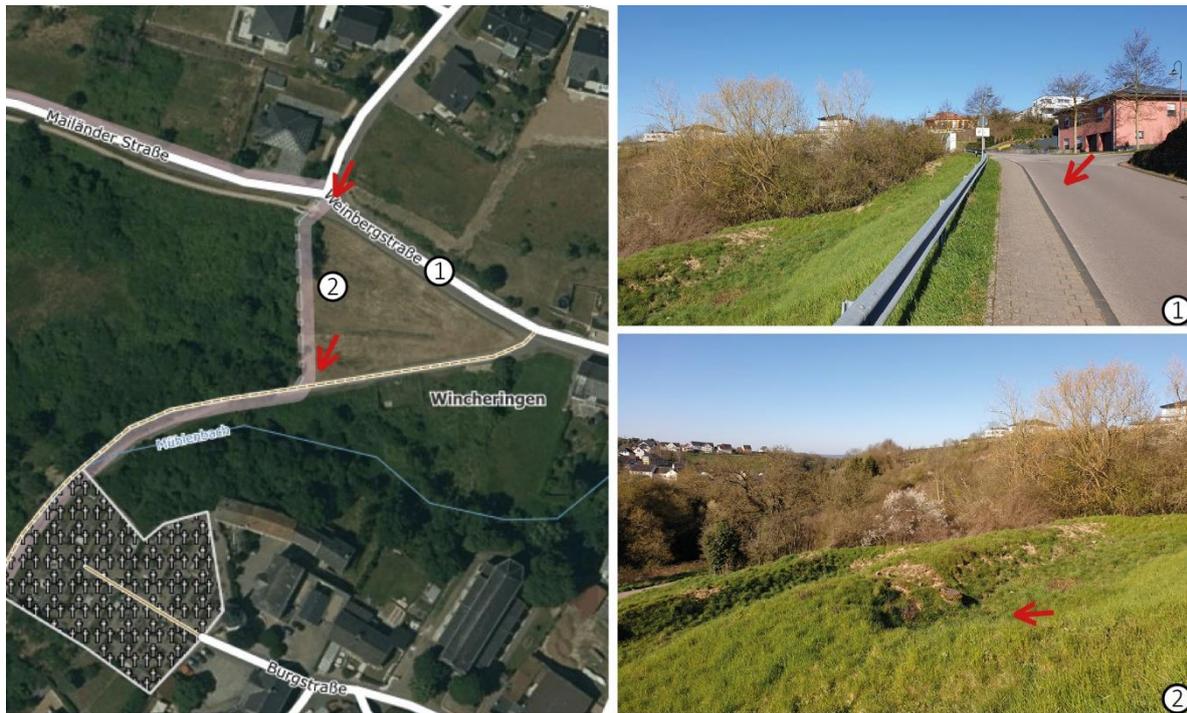
Abb. 18: Potenzielle Notentlastung von der Weinbergstraße in den Mühlenbach

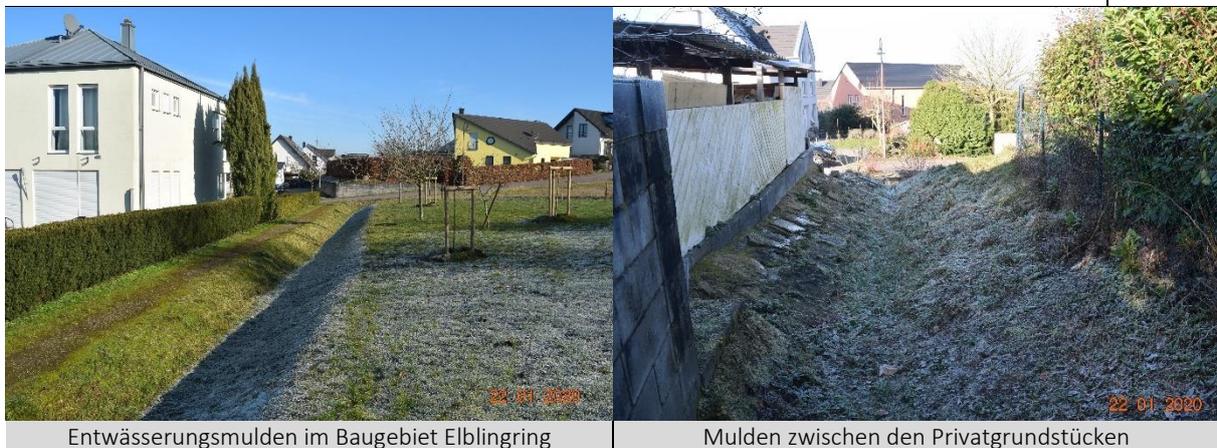
Nr. 10

Im Baugebiet Elblingring sind Entwässerungsmulden zwischen den Grundstücken angelegt worden, um das Niederschlagswasser zu bewirtschaften. Die Mulden und insgesamt die Entwässerung ist jedoch nicht mehr durchgängig funktionsfähig, da die Vorrichtungen durch die Anlieger mitunter zugeschüttet wurden oder innerhalb des Grundstücks mitbenutzt werden, sodass auch eine regelmäßige Unterhaltung nicht möglich ist.
