# Konzept zur Starkregen- und Hochwasservorsorge für die Verbandsgemeinde Saarburg-Kell

## Örtliches Vorsorgekonzept für die Ortsgemeinde Wincheringen

Planungsbüro Hömme GbR  
Ingenieurbüro für Wasserbau und Wasserwirtschaft  
Römerstraße 1  
D-54340 Pölich

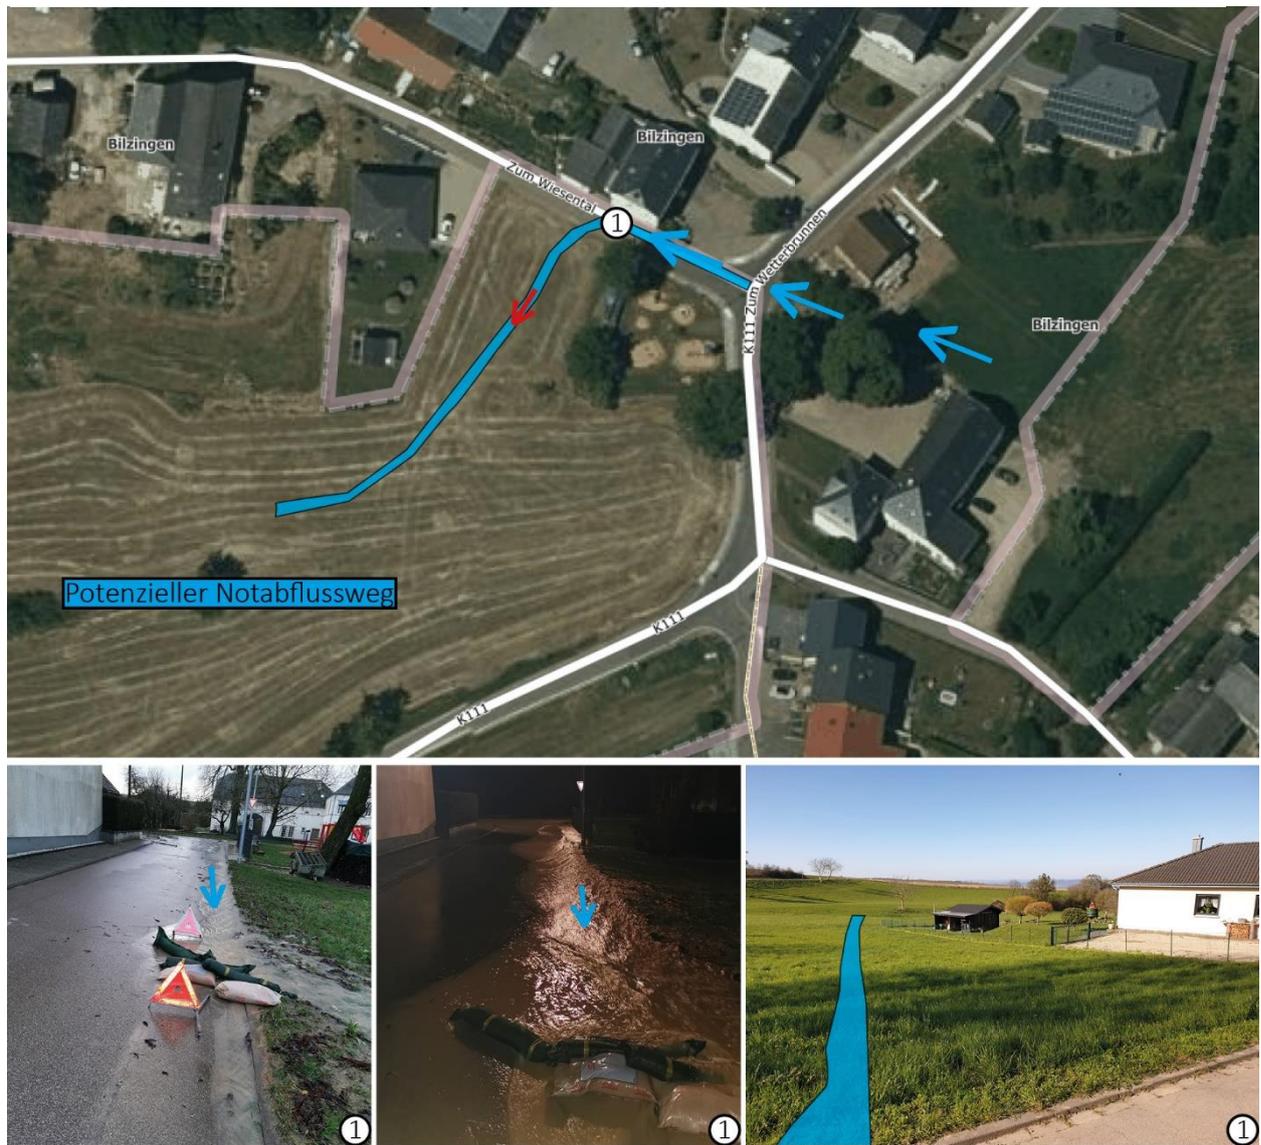
Abb. 19: Notabflussweg am Spielplatz und im Bereich „Zum Wiesental 22“

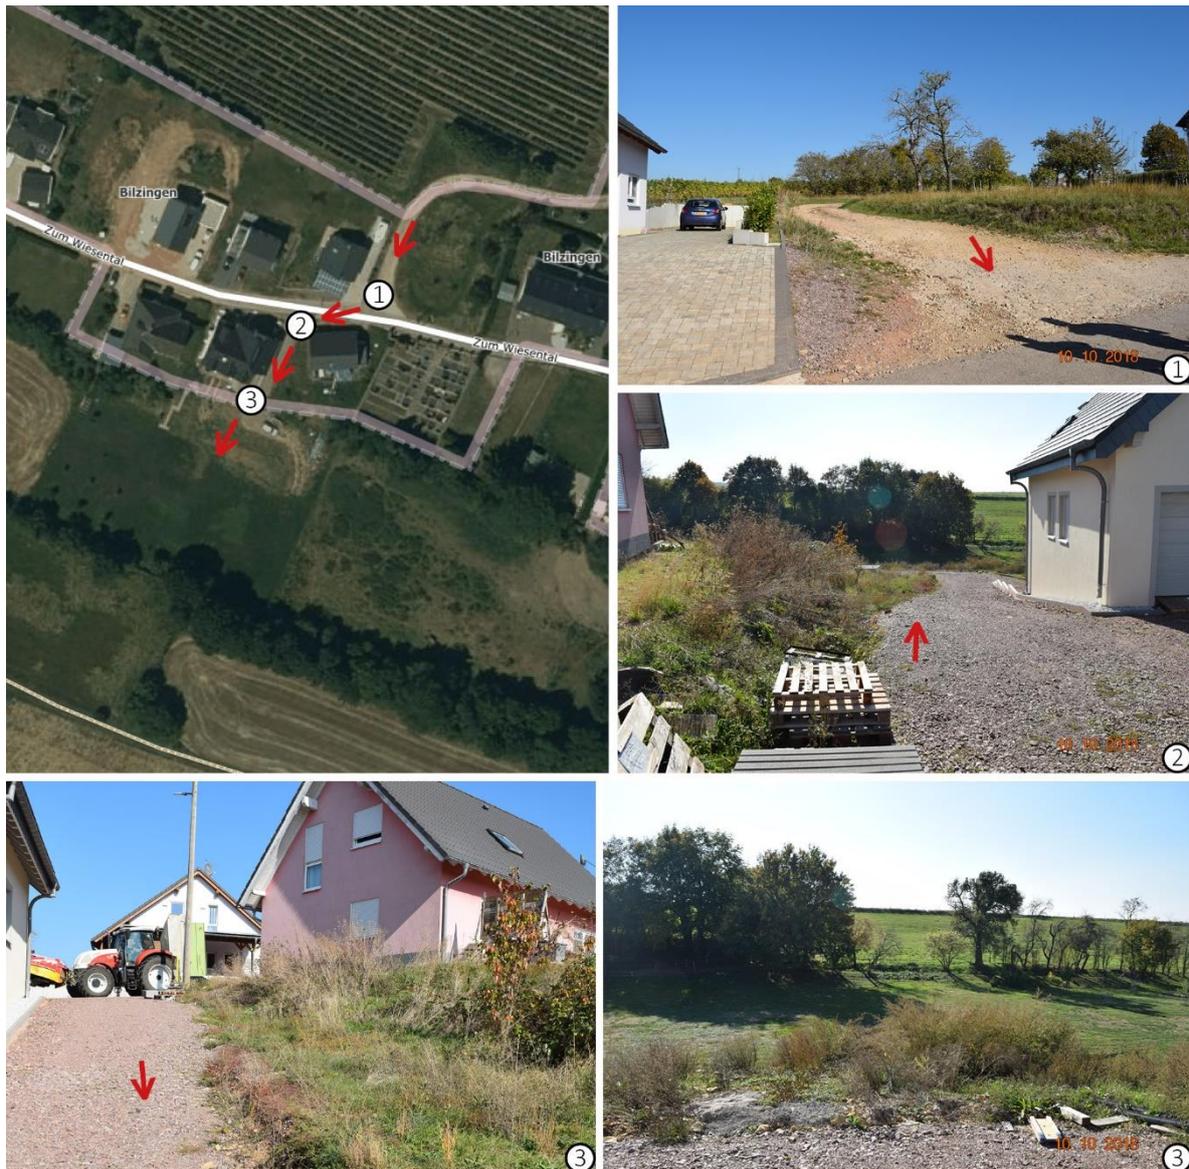
Abb. 20: Potenzieller Notabflussweg im Bereich „Zum Wiesental 6“

Zwischen den Anwesen Nr. 6 und Nr. 8 bestünde die Möglichkeit, für das ankommende Wasser eine Notableitung in das unbebaute Wiesental herzustellen, um einen Abfluss in der Straße sowie auf die Privatgrundstücke zu verhindern. Dies könnte durch Ausmuldung eines schmalen Streifens zwischen den Anwesen Nr. 8 und 6 erfolgen, der das Wasser von den oberhalb liegenden Flächen sowie der geschotterten Zufahrt zum landwirtschaftlichen Betrieb schadarm ableiten und auf dem Grundstück Nr. 6 zur Versickerung bringen könnte. Auf dem Grundstück Nr. 6 hat der Grundstückseigentümer bereits großzügig Rückhalteraum geschaffen (siehe Abb. 20).

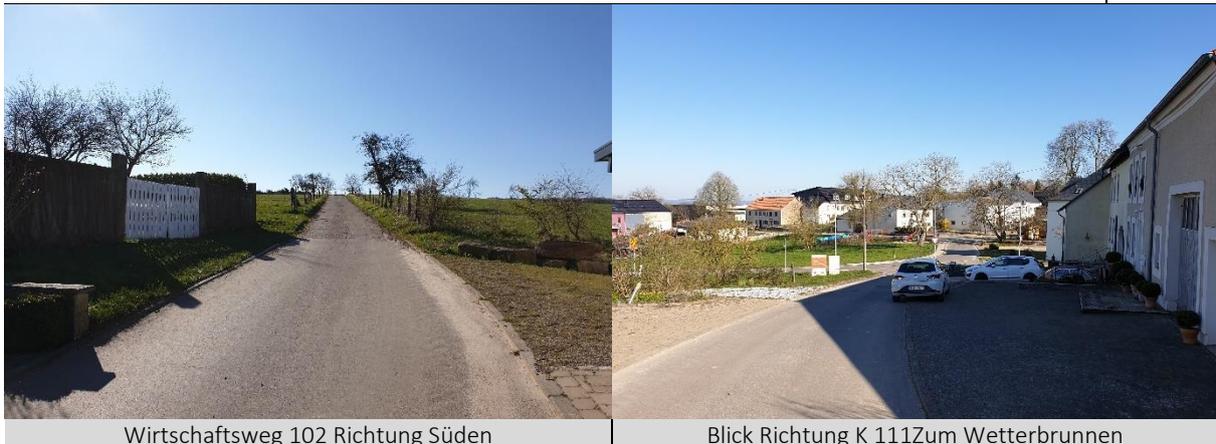
Nr. 14

Die Problematik in der Straße Zum Wetterbrunnen (siehe Kapitel 3.2.1) wird zusätzlich verschärft durch Wasserabfluss und Materialeintrag in die Bebauung von den aus Süden/ Südosten einmündenden Wirtschaftswegen. Nach Aussage des Ortsvorstehers bringen beide Wege viel Wasser und Material; Abschläge, die früher angelegt waren, sind nicht mehr vorhanden oder funktionieren nicht mehr. Das DLR Mosel plant ein Flurbereinigungsverfahren in Bilzingen, im Zuge dessen auch die Erneuerung des Wirtschaftsweges 103. In einem Abstimmungsgespräch mit dem DLR wurde vorbesprochen und abgestimmt, dass die Wege so angelegt werden sollen, dass sie das Wasser nicht gezielt in die Ortslage leiten. Eine breitflächige Ableitung in die unbebauten, landwirtschaftlich genutzten Flächen soll über das Quergefälle des Weges hergestellt werden. Zusätzlich soll auch die Erneuerung des Weges Nr. 102 (siehe Foto oben links) in das Verfahren aufgenommen werden.

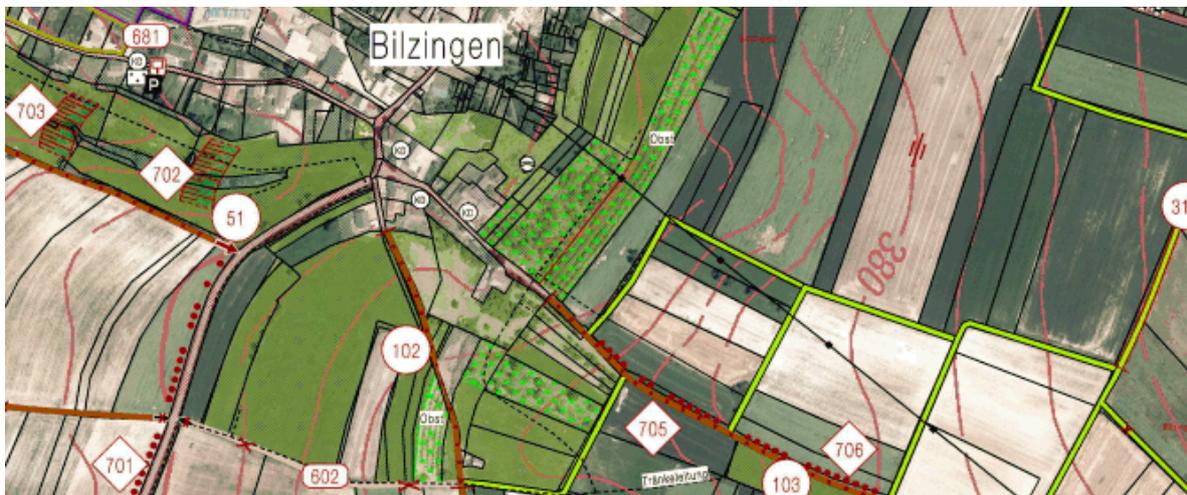
Abb. 21: Ausschnitt Vorhabenplanung zur Flurbereinigung Bilzingen des DLR  
(Quelle: DLR Mosel)

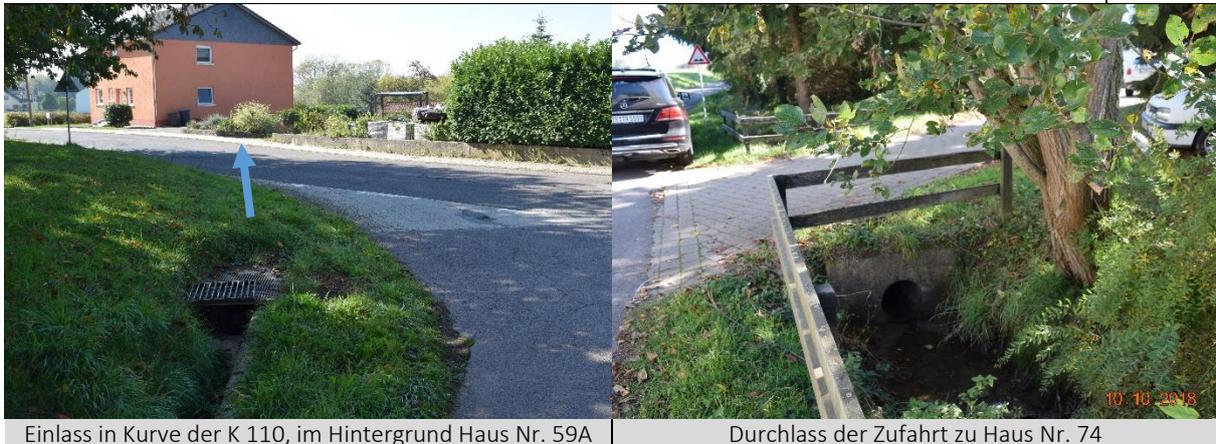
Nr. 16

Entlang der Verbindungsstraße zwischen der K 110 in Obersöst und der K 124 (Richtung Fisch) befinden sich beiderseits Halbschalen in den Wegeseitengräben, die vor der K 110 zusammengeführt werden und das Wasser durch Roste in den Kanal einleiten.

Die Einlassroste sollen grundsätzlich vor den Verrohrungen erhalten, müssen aber baulich verbessert werden, sodass sie sich nicht so schnell zusetzen. Zusätzlich sollen in den Gräben Geschiefbefänge angebracht werden, die das Material aus der Verrohrung heraushalten und gut zu unterhalten sind. Eine regelmäßige Reinigung der Roste und eine Unterhaltung der Gräben ist erforderlich und durch die Ortsgemeinde durchzuführen.

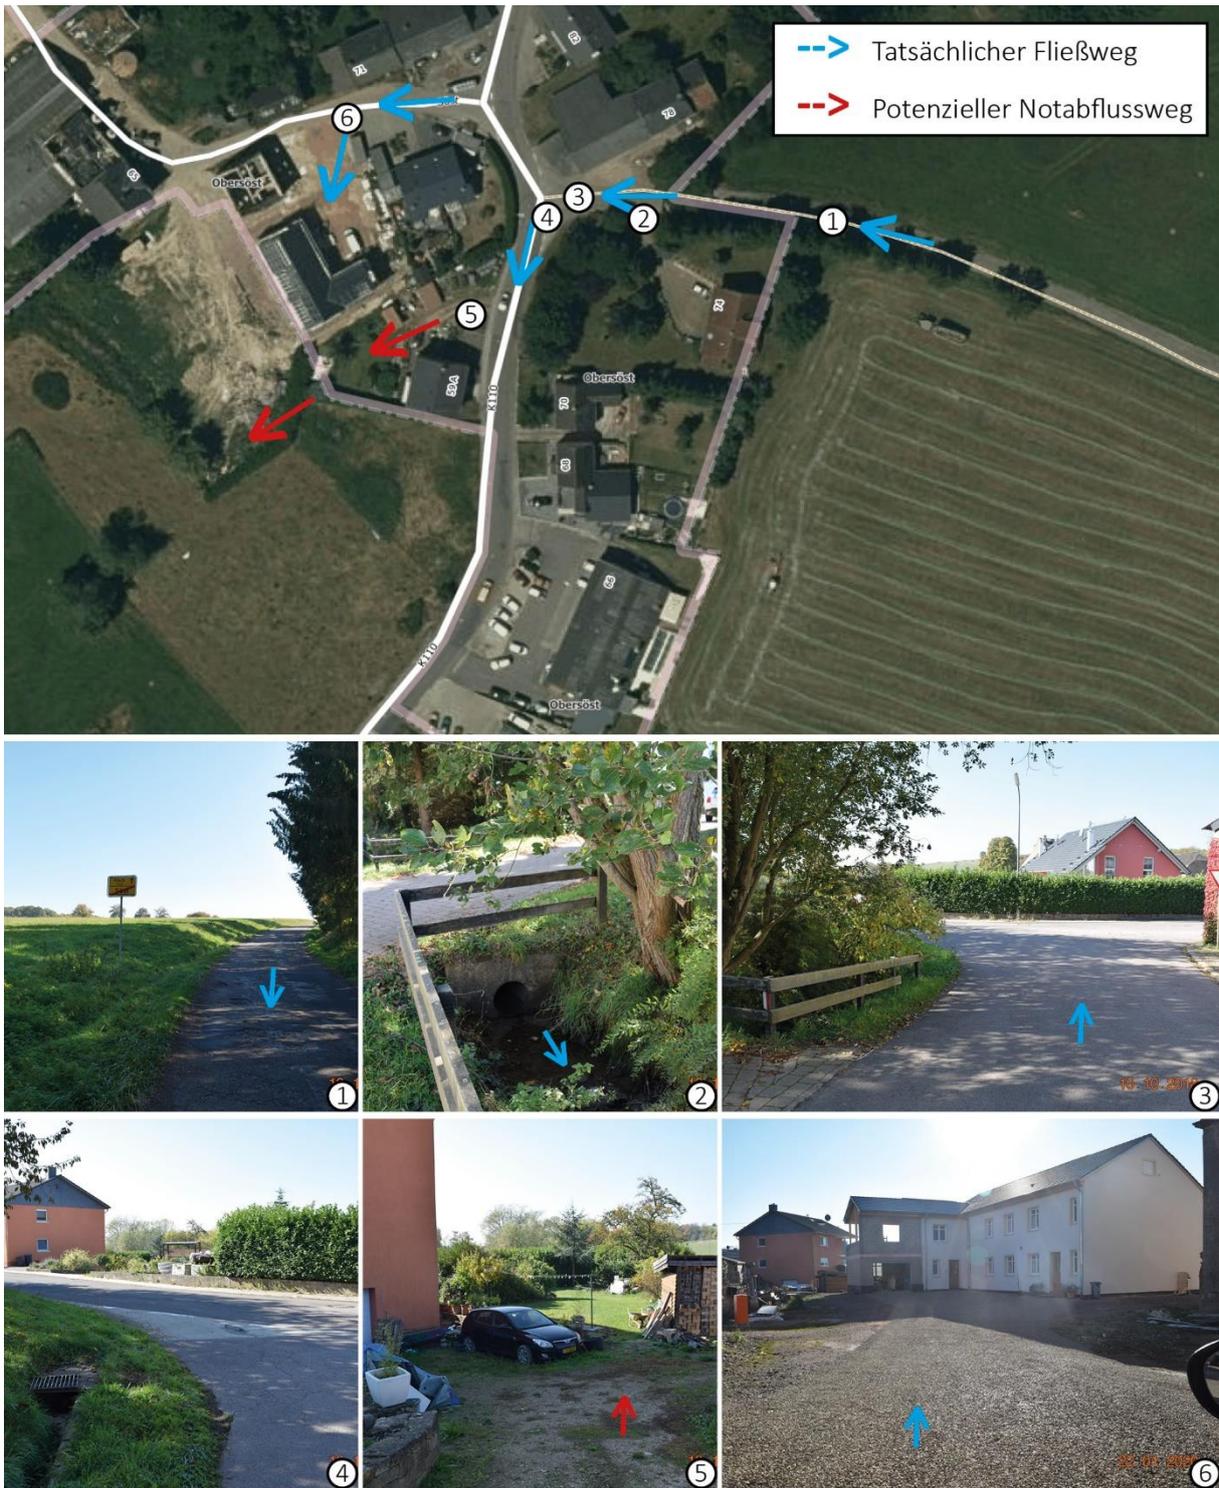
Abb. 22: Ortsmitte Obersöst: Potenzieller Notabflussweg im Bereich „Obersöst 59 A“

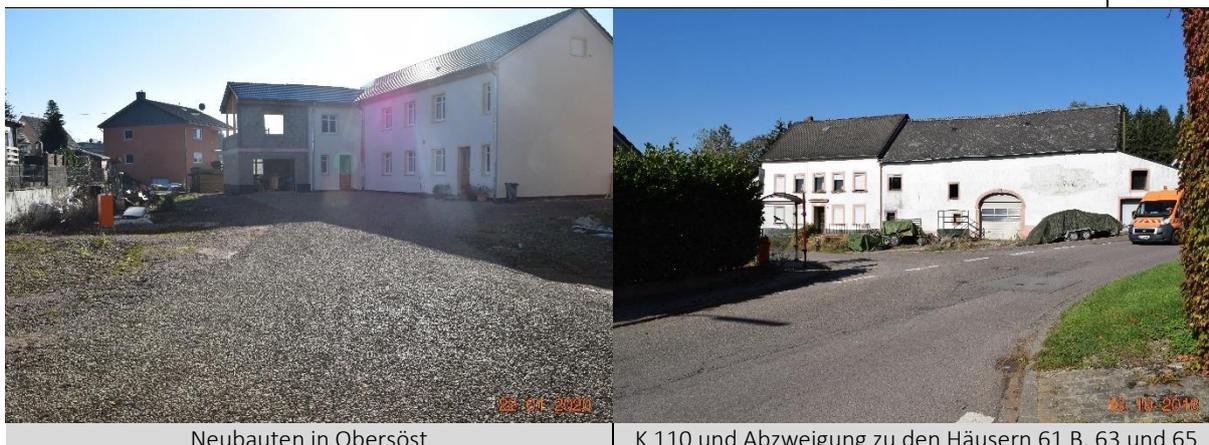
Nr. 17

Neubauten in Obersöst

Zwischen den Anwesen Söst 61B und 65 (vermutlich Grundstück Nr. 63 in Obersöst) wurden Neubauten errichtet, mit Gefälle von der Straße zum Haus. Bei der Ortsbegehung und auch im Workshop wurde angemerkt, dass es nach Starkregen bereits zu Wasserabfluss von der K 110 (siehe auch Kapitel 3.3.1 und Abb. 22Abb. 19) kam und das Wasser in das Grundstück abfloss. Ein funktionsfähiges Einlassrost war überlastet. Die Ortsgemeinde hat den Grundstückseigentümer auf die Problematik aufmerksam gemacht.

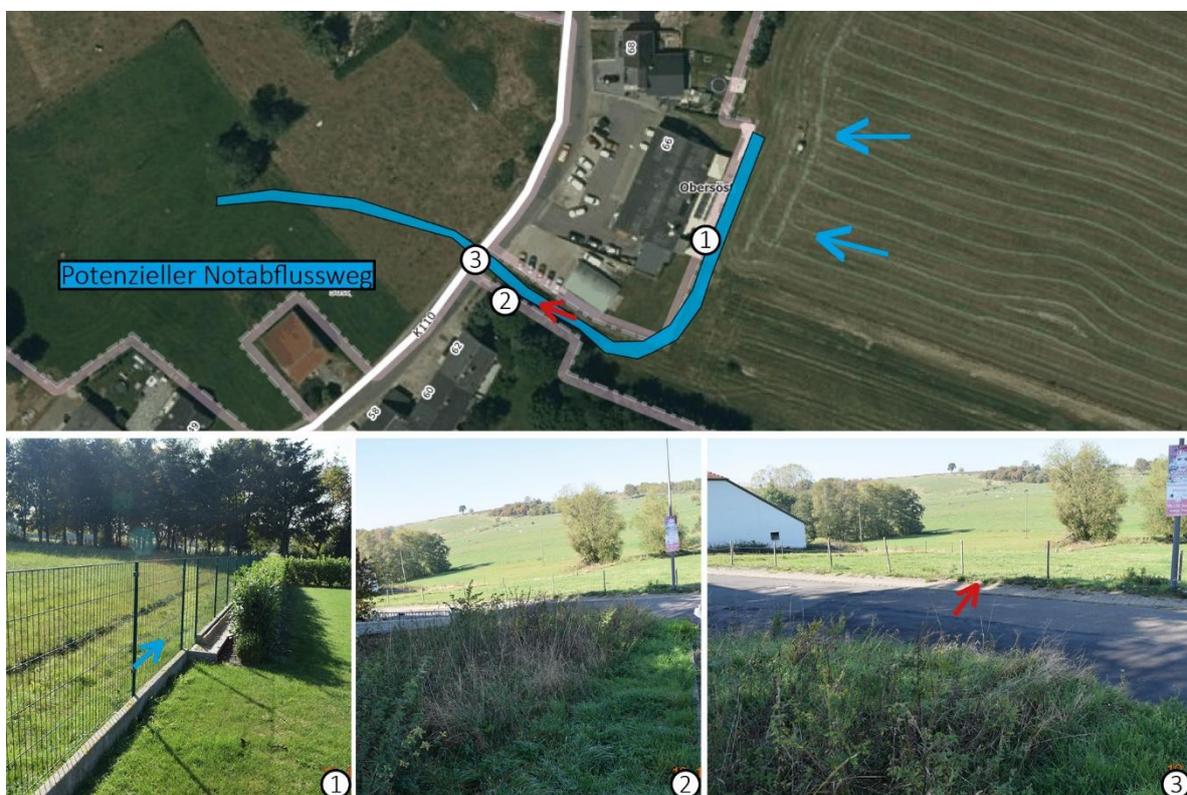
Abb. 23: Potenzieller Notabflussweg in Obersöst am Anwesen Nr. 66 in den Rehlinger Graben

Die bauliche Herrichtung des Notabflussweges würde hier Privatgrundstücke betreffen und ist daher nur in Abstimmung und Übereinkunft mit den Grundstückseigentümern umsetzbar. Solche Maßnahmen zur Herstellung von Notwasserwegen, zur Bewältigung von Starkregenereignissen, sind förderfähig – auch auf Privatgrundstücken im Rahmen einer solchen Gesamtmaßnahme.

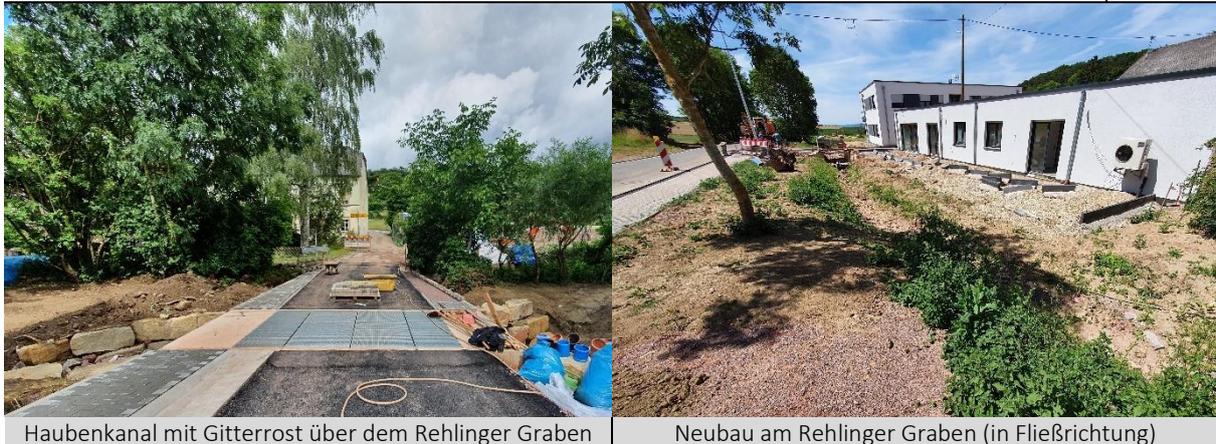
Nr. 19

Starkregen verursacht in Niedersöst Wasserabfluss in den Ortsstraßen, die am Tiefpunkt zusammenlaufen, wo der Rehlinger Graben die Ortseingangsstraße quert. Dann kommt es nicht zu einem schadarmen Abfließen des Niederschlagswassers in das Gewässer, sondern zu einem Übertreten auf die angrenzenden, tiefer liegenden Grundstücke (Grundstück Nr. 7). Dieses war noch stärker jedoch durch Hochwasser des Baches betroffen.

Die Wasserführung in der Straße sowie die Verlagerung des Straßentiefpunktes kann so verändert werden, dass das Wasser in den Bach geleitet werden kann. Bereits bei der laufenden Renaturierungsmaßnahme am Rehlinger Graben wurden Maßnahmen umgesetzt, um auch die Hochwassersituation durch den Bach am Grundstück Nr. 7 zu entschärfen. Zusätzlich wurde der Abfluss von der Straße berücksichtigt. Über den neu gebauten Haubenkanal mit Gitterrost kann das Wasser von der Straße in den Bach gelangen, ebenso kann das überschüssige Wasser seitlich von der Straße am Haubenkanal in den Bach abfließen (siehe Foto oben links).

Unterhalb des Grundstücks Nr. 7 ist mittlerweile ein hausneubau errichtet worden, unmittelbar am derzeit renaturierten Gewässer (siehe Foto oben rechts). Durch die direkte Lage am Bach sowie am Durchlass der Straße, besteht eine Gefährdung des Objektes bei Hochwasserführung des Baches und etwaigem Rückstau am Straßendurchlass. Hier sind im Rahmen der Eigenvorsorge ggf. Schutzmaßnahmen durch den Eigentümer zu erbringen, um Hochwasserschäden zu vermeiden.
