<i>Ortsgemeinde</i>	Wincheringen	<i>Ortslage</i>	Wincheringen	<i>Code</i>	WIN_01	<i>Kennzeichnung</i>	1
<i>Bereich</i>	Wincheringer Bach (L 134)						
<i>Problemstellung</i>	Im Hauptschluss des Wincheringer Baches besteht ein Rückhaltebecken vor der bebauten Ortslage. Das Becken wurde 1983 in Dienst gestellt, ist überaus groß dimensioniert und gut unterhalten. Die Zuständigkeit für die Unterhaltung liegt bei der Verbandsgemeinde. Alle fünf Jahre erfolgt eine Begehung der Anlage durch die SGD Nord. Zuletzt gab es im Mai/ Juni 2018 Starkregenereignisse mit bis zu 50 l/h, die das Becken jedoch nur zur Hälfte füllten.						
<i>Zielsetzung</i>	Dauerhaft wichtig ist eine regelmäßige Unterhaltung der Anlage gemäß dem vorliegenden Wartungsplan. In den Jahren 2018 und 2019 fanden neben Freischneidarbeiten auch eine Betonsanierung des Mönchsbauwerks statt sowie eine Verkleinerung des Notüberlaufs.

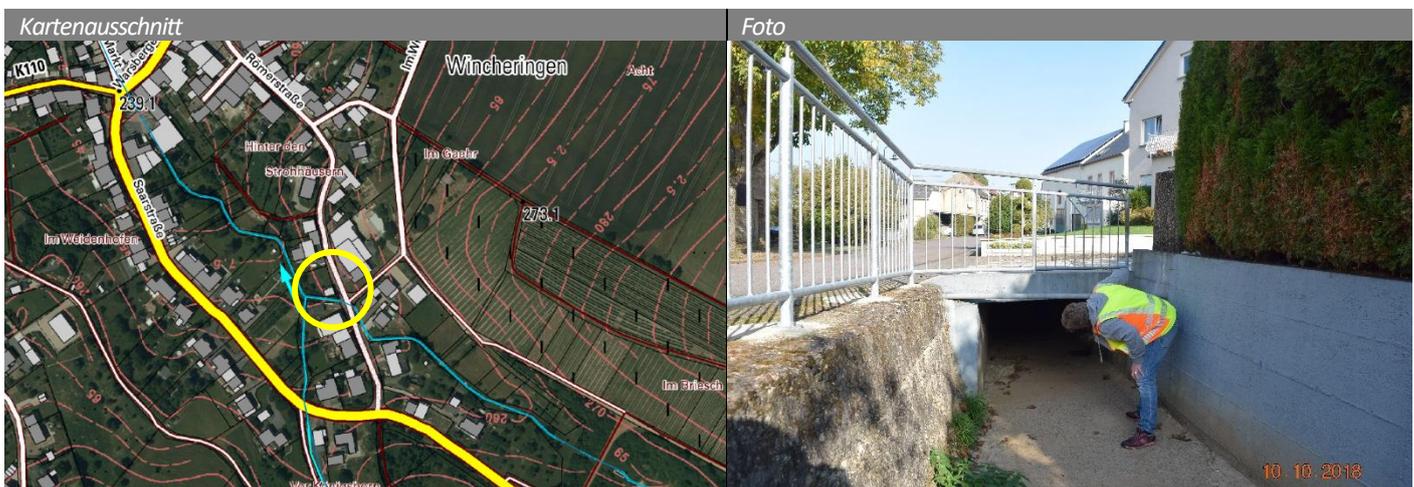
Ortsgemeinde	Wincheringen	Ortslage	Wincheringen	Code	WIN_02	Kennzeichnung	2
Bereich	Wincheringer Bach (Römerstraße)						
Problemstellung	Der Wincheringer Bach ist im Verlauf der Römerstraße eher unkritisch, auch weil das vor der Ortslage im Hauptschluss des Baches liegende Rückhaltebecken viel Wasser puffern kann. Außerdem sind die Durchlassbauwerke ausreichend dimensioniert und gut unterhalten.						
Zielsetzung	Der Bach verläuft in diesem Bereich in einem Kastenprofil, was grundsätzlich sehr unterhaltungsintensiv ist. Die Gewässerunterhaltung muss, wie bisher, weiter so effektiv betrieben werden, um einen unkritischen Abfluss auch bei Starkregen beibehalten zu können.

Maßnahmen	Beschreibung	Zuständigkeit	Umsetzung
	Zustandsprüfung des Schachtbauwerks und bauliche Instandsetzung	VG	kurzfristig
	Beibehaltung der regelmäßigen Unterhaltung des Wincheringer Baches am Durchlass Römerstraße	OG	regelmäßig

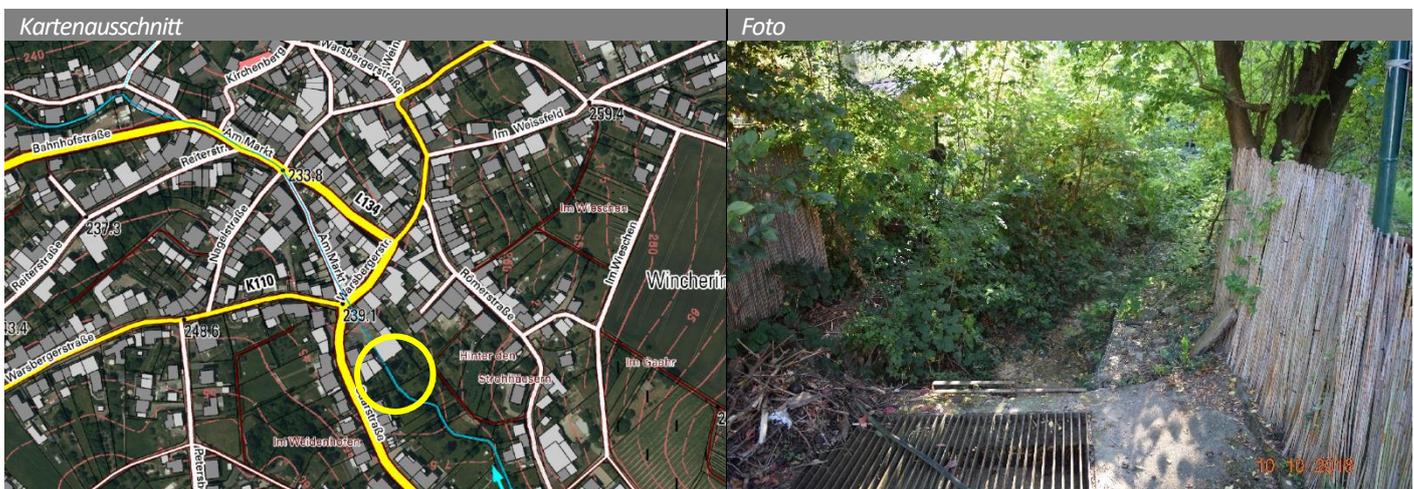
Ortsgemeinde **Wincheringen** Ortslage Wincheringen Code WIN_03 Kennzeichnung **3**

Problemstellung Der Wincheringer Bach tritt vor Querung der Warsberger Straße in eine Verrohrung ein, verläuft vorher zwischen den Gartengrundstücken von Saar- und Römerstraße. Der Einlassrost vor der Verrohrung ist hydraulisch ungünstig angelegt, der dahinter liegende Sedimentfang ist weitgehend in Ordnung.

Zielsetzung Zur Verbesserung des Abflusses in die Verrohrung sowie zur Vermeidung eines raschen Zusetzens des Einlassrostes mit Treibgut oder Geröll, sollte das Rost schräg gestellt werden, sodass ankommendes Material nach oben abgelagert werden kann.
Die Bachverrohrung aus den 1970er Jahren soll mittels Kamerabefahrung im Zustand geprüft werden, um ggf. notwendige Schritte zur Sanierung einleiten zu können.
Die Bachanlieger sind angehalten, die Grundstücksnutzung im potenziellen Hochwasserabflussbereich des Baches so gefahrlos wie möglich zu halten, um zu verhindern, dass Gegenstände oder bauliche Anlagen bei Hochwasser abgetrieben werden.

Maßnahmen	Beschreibung	Zuständigkeit	Umsetzung
	Bauliche Optimierung des Einlassrosts, bspw. durch Installation eines dreidimensionalen Einlassgitters mit schräg gestellten Stäben	VG/OG	kurzfristig
	Regelmäßige Unterhaltung des Gewässerabschnitts vor Eintritt in die Verrohrung	VG/OG	regelmäßig
	Hochwassersensible Nutzung der Gartengrundstücke entlang des Gewässers vor Eintritt in die Verrohrung	Gewässieranlieger	dauerhaft
	Zustandserfassung der Bachverrohrung durch Kamerabefahrung zur Sicherstellung des ordnungsgemäßen baulichen und funktionsfähigen Zustandes	VG	kurzfristig

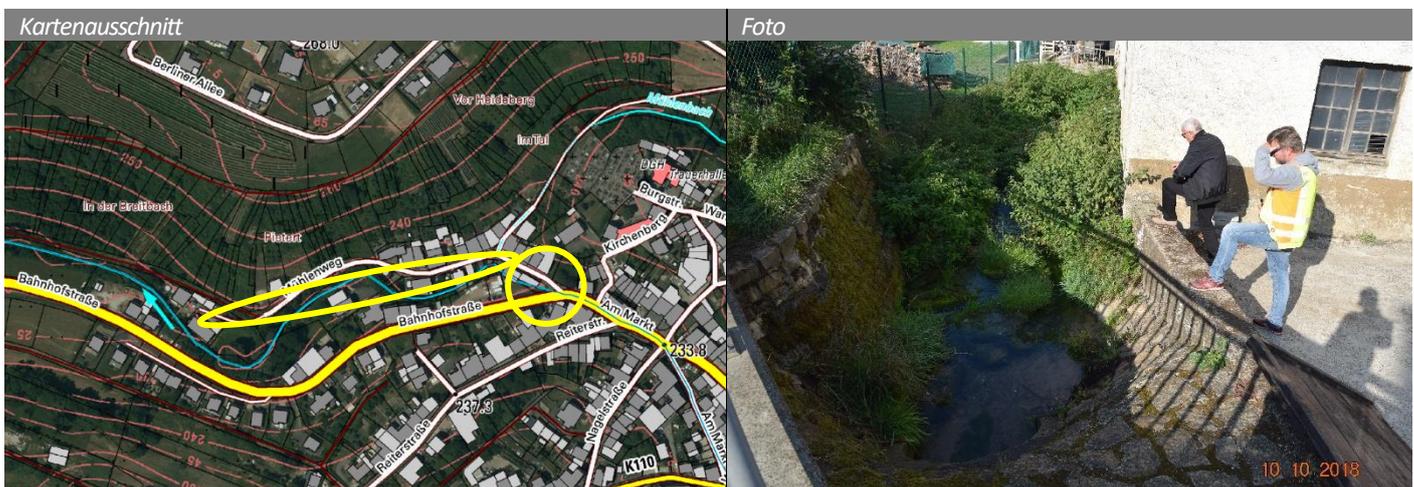
Ortsgemeinde	Wincheringen	Ortslage	Wincheringen	Code	WIN_04	Kennzeichnung	4
Bereich	Wincheringer Bach (Mühlenweg)						
Problemstellung	Unterhalb der Bahnhofstraße fließt der Wincheringer Bach wieder offen entlang des Mühlenwegs, hier wird ihm auch der Mühlenbach zugeführt. Entlang des Mühlenweges reicht die Bebauung direkt bis an das Gewässer und es bestehen Grundstückszufahrten/ Überfahrten über den Bach.						
Zielsetzung	Um auch bei hoher Wasserführung bzw. bei Starkregen den Abfluss bestmöglich zu gewährleisten, ist der Abflussbereich am Auslass der Verrohrung freizuhalten, sodass ein Rückstau in die Verrohrung vermieden wird. Bei zukünftig anstehendem Ausbauvorhaben des Mühlenweges soll die Wasserführung so gestaltet werden, dass auch bei Starkregen eine schadarme Wasserführung in den Wincheringer Bach erfolgen kann.

Maßnahmen	Beschreibung	Zuständigkeit	Umsetzung
	Berücksichtigung des Starkregenabflusses bei Ausbau des Mühlenweges: Herstellung einer Notwasserführung und Ableitung in den Bach	OG	langfristig
	Freihaltung des Abflussquerschnitts unterhalb des Auslasses aus der Verrohrung des Gewässers im Kreuzungsbereich Bahnhofstraße/Mühlenweg zur Verhinderung eines Rückstaus in die Verrohrung	VG/OG	dauerhaft

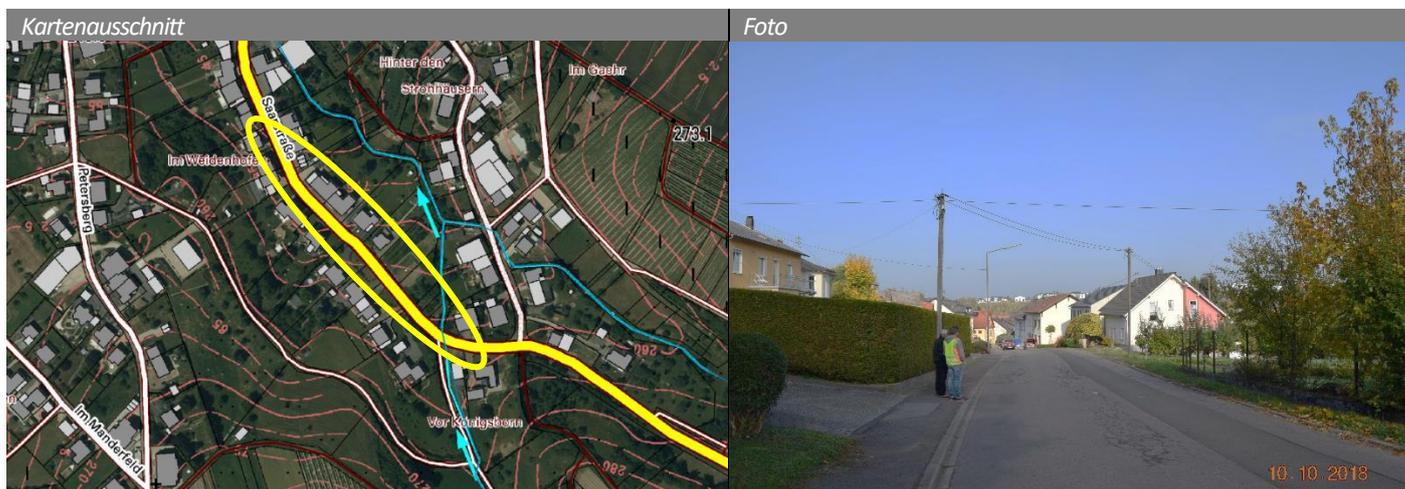
Ortsgemeinde	Wincheringen	Ortslage	Wincheringen	Code	WIN_05	Kennzeichnung	5
Bereich	Saarstraße / L 134						
Problemstellung	Bislang kam es bei Starkregen zwar noch nicht zu einem Wasserabfluss entlang der L 134 in die Ortslage hinein, jedoch zu einem Abfluss auf dem Wirtschaftsweg entlang des Redter Grabens, welcher nicht in das Gewässer abfließen kann. Potenziell könnte es bei deutlich größeren Regenmengen auch zu einem Übertreten des Baches an der Verrohrung und einem entsprechenden Wasserabfluss auf die Saarstraße (L 134) kommen.						
Zielsetzung	Beim zukünftigen Ausbau der L 134 soll die Wasserführung bei Starkregen optimiert werden, um eine Gefährdung für die Bebauung zu reduzieren. Dort wo es möglich ist, sollen Notwasserableitungen in den Wincheringer Bach geschaffen werden, bspw. durch die Herstellung von Mulden zur Oberflächenentwässerung und Wasserführung. Dort wo dies Privatgrundstücke betrifft, ist dies nur in Abstimmung und Übereinkunft mit den Eigentümern umsetzbar. Solche Maßnahmen zur Herstellung von Notwasserwegen zur Bewältigung von Starkregenereignissen sind förderfähig – auch auf Privatgrundstücken im Rahmen einer derartigen Gesamtmaßnahme.

Maßnahmen	Beschreibung	Zuständigkeit	Umsetzung
	Berücksichtigung der Starkregenvorsorge im Rahmen der Planung zum Ausbau der Saarstraße L 134: <ul style="list-style-type: none"> • Verbesserung der Wasserführung bei Starkregen • Berücksichtigung einer möglichen Notwasserführung in Richtung der Gartengrundstücke zwischen Wohngebäuden Saarstraße 4 und 6b; in Abstimmung mit den Eigentümern und unter Berücksichtigung eines Notabflussweges in das Gewässer • Modellierung der Straße zur Herstellung einer Notwasserführung für den Fall eines Übertretens des Redter Grabens am Einlass in die Verrohrung unter der Straße, zur Durchleitung des oberflächlich abfließenden Wassers ins Gewässer 	Straßenbau- lastträger/ OG	mittelfristig

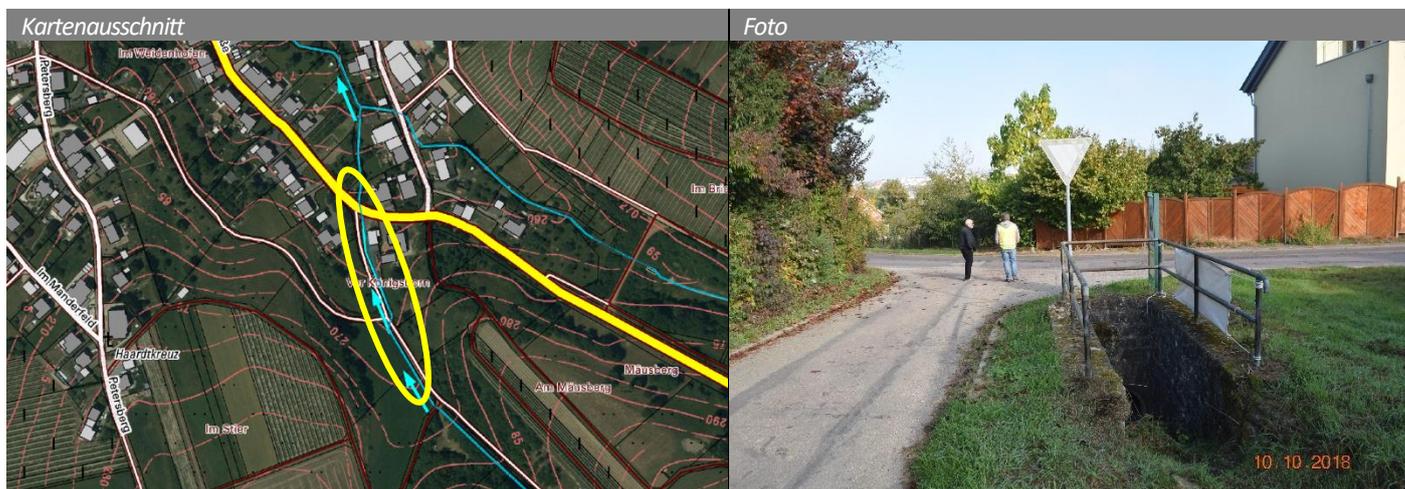
<i>Ortsgemeinde</i>	Wincheringen	<i>Ortslage</i>	Wincheringen	<i>Code</i>	WIN_06	<i>Kennzeichnung</i>	6
<i>Bereich</i>	Redter Graben						
<i>Problemstellung</i>	Bislang kam es bei Starkregen zwar noch nicht zu einem Wasserabfluss entlang der L 134 in die Ortslage hinein, jedoch zu einem Abfluss auf dem Wirtschaftsweg entlang des Redter Grabens, welches nicht in das Gewässer abfließen kann. Potenziell könnte es bei deutlich größeren Regenmengen auch zu einem Übertreten des Baches an der Verrohrung und einem entsprechenden Wasserabfluss auf die Saarstraße (L 134) kommen.						
<i>Zielsetzung</i>	Entlang des Wirtschaftsweges am Redter Graben sollen die Bankette regelmäßig abgeschält werden, sodass Niederschlagswasser in das Gewässer abfließen kann. Um bei einem Übertreten des Gewässers an der Verrohrung einen Abfluss entlang der Saarstraße in die Ortslage zu unterbinden, soll beim zukünftigen Ausbau der L 134 die Wasserführung bei Starkregen optimiert werden. Dort wo es möglich ist, sollen Notwasserableitungen in den Wincheringer Bach geschaffen werden, bspw. durch die Herstellung von Mulden zur Oberflächenentwässerung und Wasserführung (siehe Maßnahme WIN_05). Dort wo dies Privatgrundstücke betrifft, ist dies nur in Abstimmung und Übereinkunft mit den Eigentümern umsetzbar. Solche Maßnahmen zur Herstellung von Notwasserwegen zur Bewältigung von Starkregenereignissen sind förderfähig – auch auf Privatgrundstücken im Rahmen einer derartigen Gesamtmaßnahme.

<i>Maßnahmen</i>	<i>Beschreibung</i>	<i>Zuständigkeit</i>	<i>Umsetzung</i>
	Abschälen der Bankette entlang des gewässerbegleitenden Wirtschaftsweges am Redter Graben sowie Anlage von Abschlängen ins Gewässer, zur Verhinderung von Wasserabfluss und Materialeintrag in die Ortslage	OG	kurzfristig
	Herstellung eines Notabflussweges im Zusammenhang mit dem Straßenausbau der Saarstraße/ L 134 (siehe Maßnahme WIN_05)	Straßenbaulastträger/ OG	mittelfristig

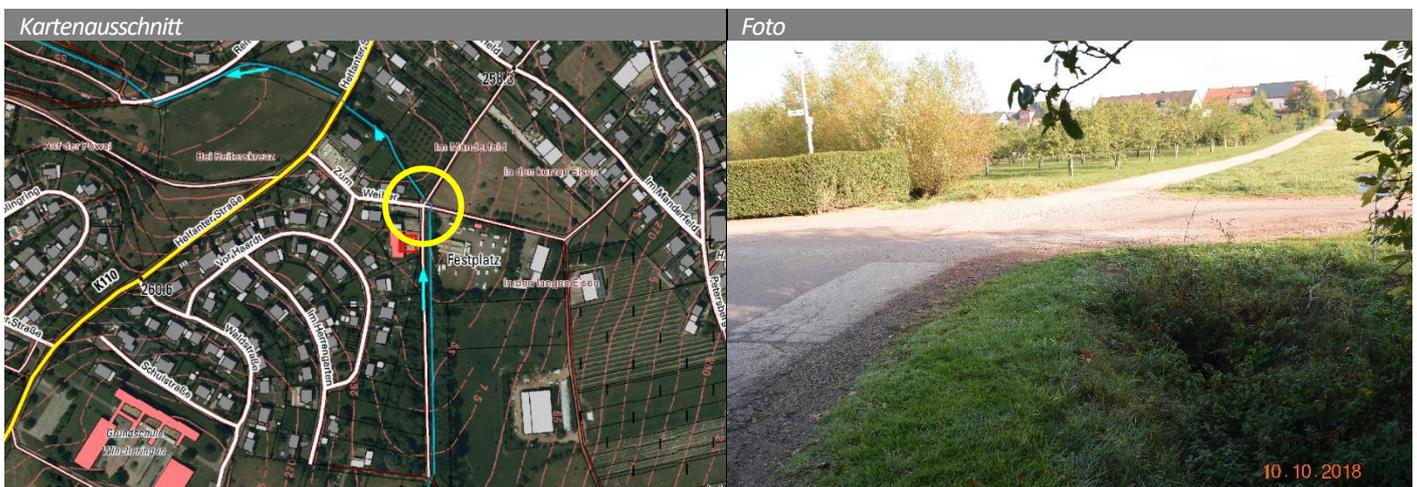
Ortsgemeinde	Wincheringen	Ortslage	Wincheringen	Code	WIN_07	Kennzeichnung	7
Bereich	Bach vom Teich						
Problemstellung	<p>Der Bach vom Teich wird verrohrt unter der Wegekreuzung am Feuerwehrhaus hindurchgeführt und verläuft anschließend vor Querung der K 110 hinter den Grundstücken der Straße Zum Weiher. Nach Starkregen geht der Bach am Feuerwehrhaus auf die Straße über, zudem kommt vom Wirtschaftsweg in der Verlängerung der Straße Wasser, welches oberflächlich der Straße zum Weiher entlang fließt und sich in die angrenzenden Privatgrundstücke ausbreitet. Der Durchlass unter der K 110 ist grundsätzlich groß genug, die Böschungen sind ebenfalls hoch genug zum Schutz der anliegenden Grundstücke. Wenn sich der Durchlass einstaut, geht das Wasser auf die Kreisstraße über und läuft auf die Weideflächen. Problematisch könnten bauliche Anlagen am Gewässer sowie Lagerungen sein, die bei Hochwasser mitgeschwemmt werden und den Durchlass zusetzen.</p>

Zielsetzung	<p>Im Bereich der Wegekreuzung am Feuerwehrhaus soll der Kreuzungsbereich so modelliert werden, dass das Wasser bei einem Übertreten an der Verrohrung wieder in das Gewässer abgeleitet wird. Außerdem soll die Verlängerung der Straße Zum Weiher nach Osten hin so optimiert werden, dass das Oberflächenwasser des Weges bei Starkregen in den Bach vom Teich abfließen kann und nicht entlang der Straße abfließt.</p>

Maßnahmen	Beschreibung	Zuständigkeit	Umsetzung
	Hochwassersensible Nutzung der Grundstücke entlang des Gewässers vor Eintritt in die Verrohrung unter der Helfanter Straße (K 110)	Gewässieranlieger	dauerhaft
	Modellierung eines Notüberlaufs im Weg über dem Durchlass des Gewässers, zur Vermeidung des Wasserabflusses in die Straße Zum Weiher; Ableitung von Oberflächenwasser des östlich verlaufenden Wirtschaftsweges ins Gewässer	OG	langfristig
	Sicherung des Stromkastens am Gewässer im Bereich des Feuerwehrhauses	Netzbetreiber	kurzfristig

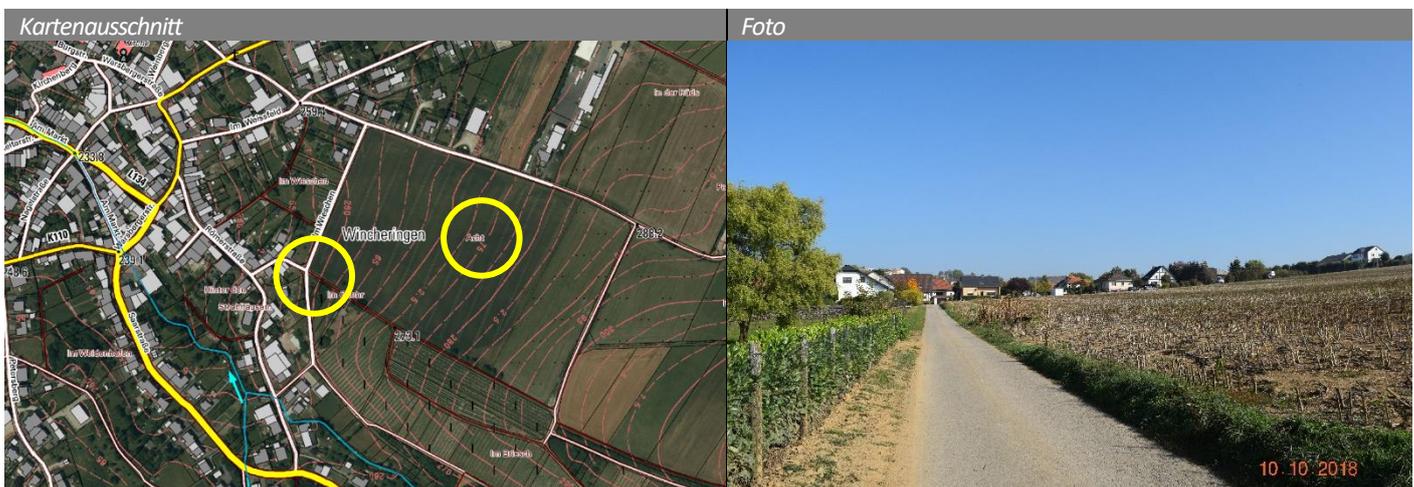
Ortsgemeinde **Wincheringen** Ortslage Wincheringen Code WIN_08 Kennzeichnung **8**

Problemstellung Durch eine erosionsanfällige Bewirtschaftung der landwirtschaftlichen Nutzfläche im Flurstück „Acht“, an den Straßen Im Wieschen und Im Weissfeld, kam es 2018 nach Starkregen zu Wasserabfluss und Bodenabtrag. Durch die Lage und Exponierung der Fläche kann Starkregen hier zu einer erheblichen Bodenerosion und zu Abspülungen in die bebaute Ortslage führen. Entlang der Wege kam es bereits zu Wasserabfluss in die genannten Straßen.

Zielsetzung Zukünftig sollte die Nutzung der landwirtschaftlichen Fläche besonders sensibel erfolgen und die Möglichkeiten zur Minderung von Bodenerosion – wie beispielhaft im Konzept benannt – sollten ausgeschöpft werden, um Bodenabtrag in die unterhalb liegenden Grundstücke zu vermeiden. Um ein Abfließen des Oberflächenwassers in die Ortslage so gut wie möglich zu verhindern, sind insbesondere die Einlassroste im Bereich der Straße Im Wieschen zu unterhalten und regelmäßig zu kontrollieren.

Maßnahmen	Beschreibung	Zuständigkeit	Umsetzung
	Regelmäßige Kontrolle und Unterhaltung der Einlassroste	OG	regelmäßig
	Sensible Nutzung und Bodenbearbeitung der landwirtschaftlichen Nutzfläche "Acht" zur Vermeidung von Bodenerosion, wie etwa Anlage von Grünstreifen, Verkürzung der Hanglänge (Potenzielle Maßnahmen zur Vermeidung von Bodenerosion, siehe Konzept)	Flächennutzer	dauerhaft

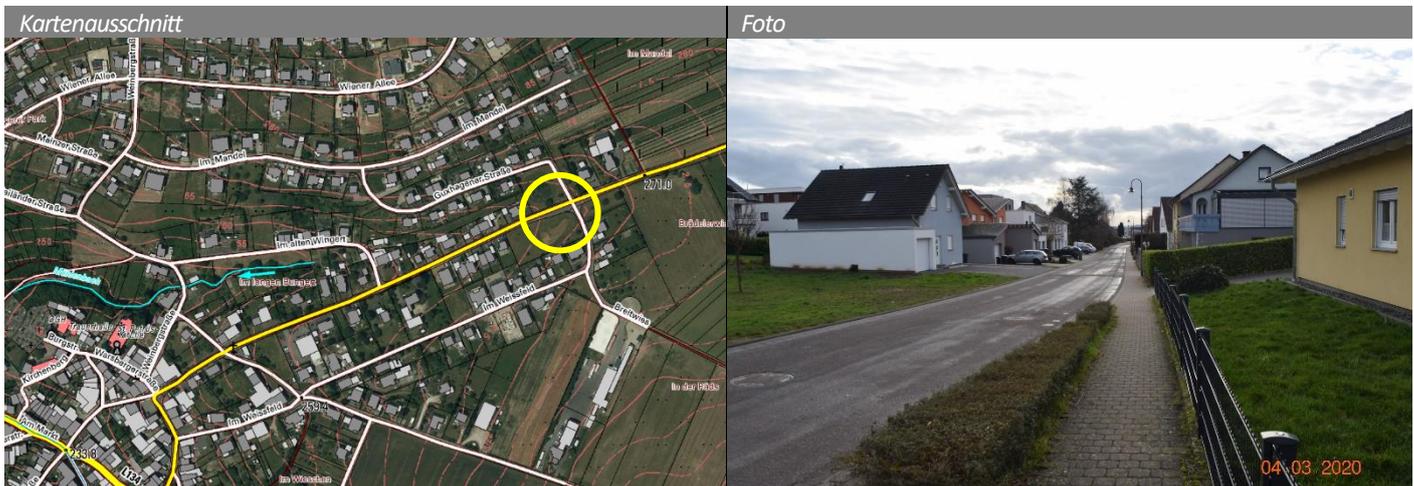
Ortsgemeinde	Wincheringen	Ortslage	Wincheringen	Code	WIN_09	Kennzeichnung	9
Bereich	Trierer Straße (K 110)						
Problemstellung	Bereits mehrfach kam es in der Trierer Straße zu Wasserabfluss nach Starkregen. Die Topographie am Ortsausgang führt Wasser aus einem größeren Einzugsgebiet in Richtung der Straße und folglich in die Ortslage.						
Zielsetzung	Um den potenziell schadhafte Abfluss innerhalb der Bebauung so gut wie möglich in den Griff zu bekommen, soll die Herstellung eines Notwasserweges geprüft werden, die den Starkregenabfluss in den Mühlenbach ableitet und so hergerichtet ist, dass der Abfluss in Privatgrundstücke vermieden wird.

Maßnahmen	Beschreibung	Zuständigkeit	Umsetzung
	Herstellung einer Notwasserführung in der Trierer Straße und Im alten Wingert zur Ableitung von Starkregenabfluss in den Mühlenbach	OG/VG / VG-Werke	mittelfristig
	Prüfung einer Verbindung der beiden Rückhaltebecken „Im Weissfeld“ und Guxhagener Straße („Im Mandel“)	VG-Werke	mittelfristig

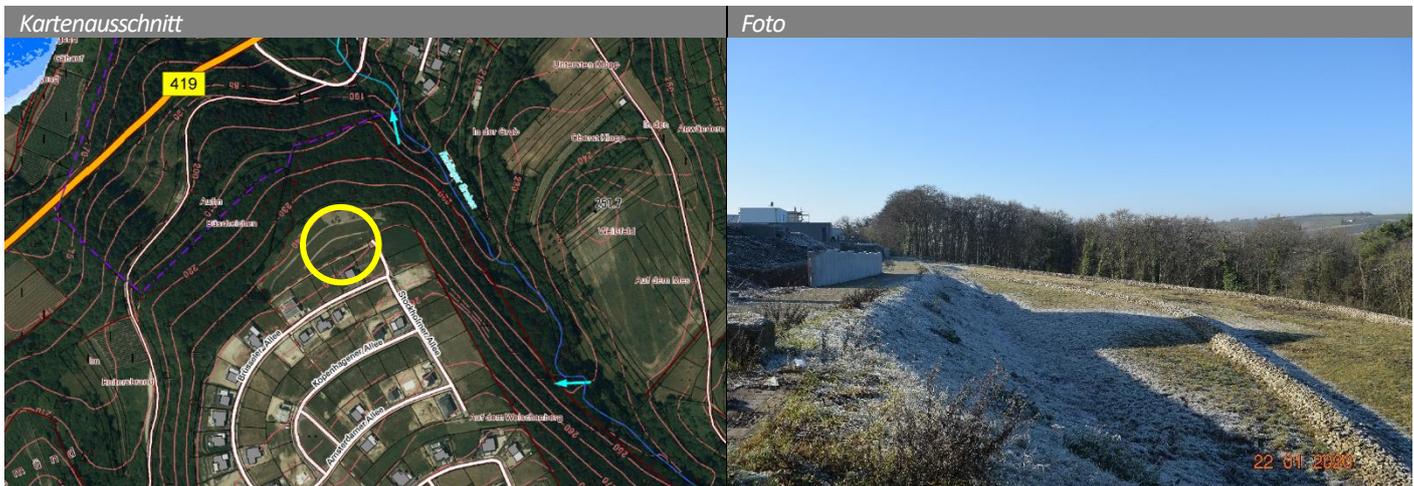
<i>Ortsgemeinde</i>	Wincheringen	<i>Ortslage</i>	Wincheringen	<i>Code</i>	WIN_10	<i>Kennzeichnung</i>	10
<i>Bereich</i>	Neubaubereich Auf Mont						
<i>Problemstellung</i>	Im bereits bestehenden Teil sowie dem weiterhin im Bau befindlichen und geplanten Erweiterungsbereich des Neubaubereiches Auf Mont entstehen verschiedene Rückhalteeinrichtungen mit Ableitung eines Teils des Niederschlagswassers in den Rehlinger Graben. Bei einem bestehenden Becken kam es nach Starkregen zu einem Abrutschen der Böschung. Eine Gefahr für die Bebauung bestand dadurch allerdings nicht.						
<i>Zielsetzung</i>	Die angelegten Rückhaltebecken werden seitens der VG-Werke überarbeitet und stabilisiert. Des Weiteren soll eine breitflächigere Ableitung in den Rehlinger Graben hergestellt werden.

<i>Maßnahmen</i>	<i>Beschreibung</i>	<i>Zuständigkeit</i>	<i>Umsetzung</i>
	Überarbeitung der bestehenden Rückhaltebecken zur breitflächigen Wasserableitung in den Rehlinger Graben	VG-Werke	laufende Planung

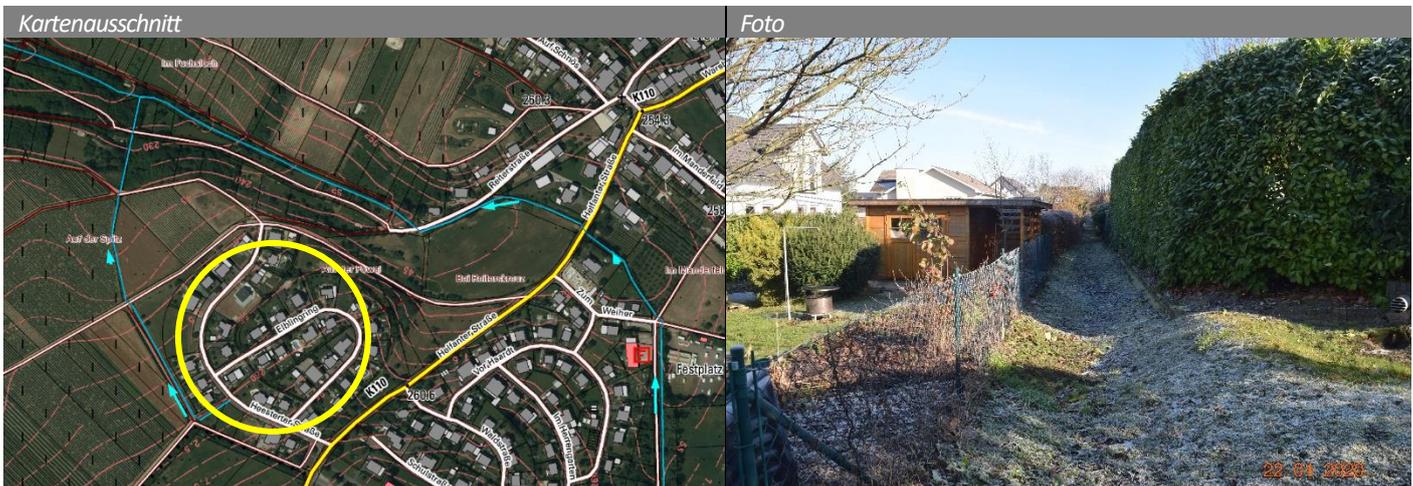
<i>Ortsgemeinde</i>	Wincheringen	<i>Ortslage</i>	Wincheringen	<i>Code</i>	WIN_11	<i>Kennzeichnung</i>	11
<i>Bereich</i>	Elblingring						
<i>Problemstellung</i>	Im Baugebiet Elblingring sind Entwässerungsmulden zwischen den Grundstücken angelegt worden, um das Niederschlagswasser zu bewirtschaften. Die Mulden und insgesamt die Entwässerung ist jedoch nicht mehr durchgängig funktionsfähig, da die Vorrichtungen durch die Anlieger mitunter zugeschüttet wurden oder innerhalb des Grundstücks mitbenutzt werden, sodass auch eine regelmäßige Unterhaltung nicht möglich ist.						
<i>Zielsetzung</i>	Die Anlieger sind angehalten, die Entwässerungsmulden als solche freizuhalten und eine Unterhaltung zu ermöglichen. Die Unterhaltungslast ist ungeklärt und muss zwischen VG, OG und VG-Werken geklärt werden. Die Mulden liegen in öffentlichem Eigentum. Der Ursprungszustand soll wiederhergestellt und eine regelmäßige Kontrolle bzw. Unterhaltung gewährleistet werden.

<i>Maßnahmen</i>	<i>Beschreibung</i>	<i>Zuständigkeit</i>	<i>Umsetzung</i>
	Klärung der Zuständigkeit für die Unterhaltung der Entwässerungsmulden	VG/ OG/ VG-Werke	kurzfristig
	Regelmäßige Unterhaltung der Entwässerungsmulden	Gemäß Klärung	regelmäßig
	Reprofilierung der Mulden und Wiederherstellung des Ursprungszustandes	VG-Werke	kurzfristig
	Freihaltung der Mulden von Material und Lagerungen	Anlieger	dauerhaft

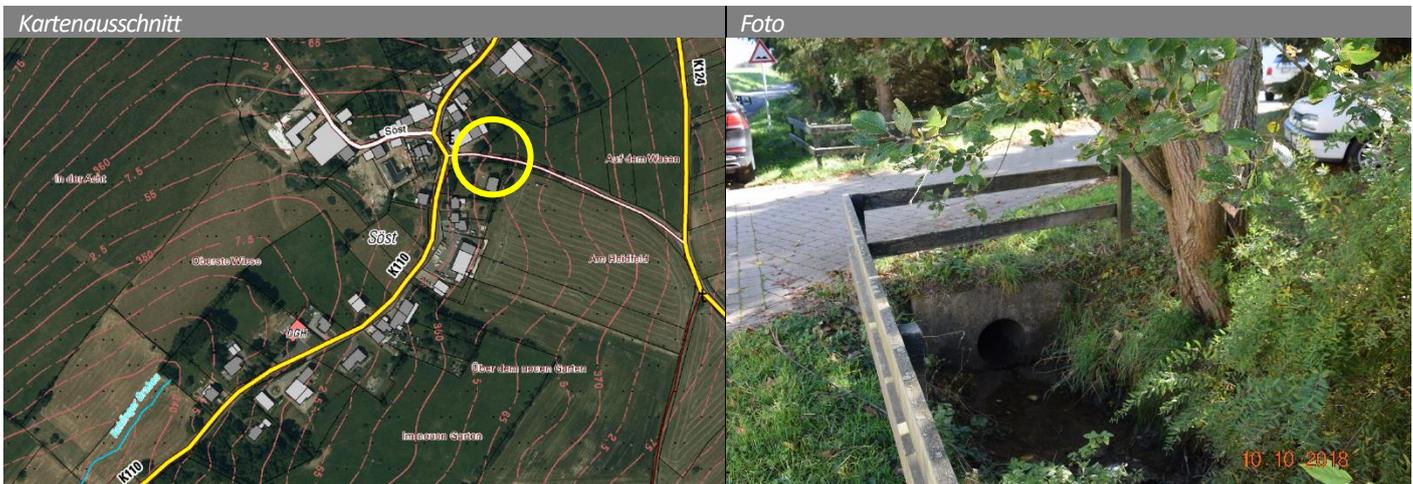
Ortsgemeinde	Wincheringen	Ortslage	Obersöst	Code	WIN_12	Kennzeichnung	12
Bereich	Auf dem Wasen (Verbindung K 110 und K 124)						
Problemstellung	<p>Entlang der Straße Richtung Fisch befinden sich beiderseits Halbschalen in den Wegeseitengräben, die vor der K 110 zusammengeführt werden und das Wasser durch einige Roste in den Kanal einleiten.</p> <p>Das Oberflächenwasser läuft nach Starkregen an der Verrohrung über auf die K 110 und betrifft unterhalb liegende Grundstücke und eine tiefliegende Garage.</p>						
Zielsetzung	<p>Die Einlassroste sollen verbessert werden, sodass sie sich nicht so schnell zusetzen. Zusätzlich sollen in den Gräben Geschiebefänge angebracht werden, die das Material aus der Verrohrung heraushalten und gut zu unterhalten sind.</p>

Maßnahmen	Beschreibung	Zuständigkeit	Umsetzung
	Erneuerung und bauliche Optimierung der beidseitigen Einlassroste bzw. Geschiebefänge am Wirtschaftsweg vor Einlass in den Kanal	OG	kurzfristig

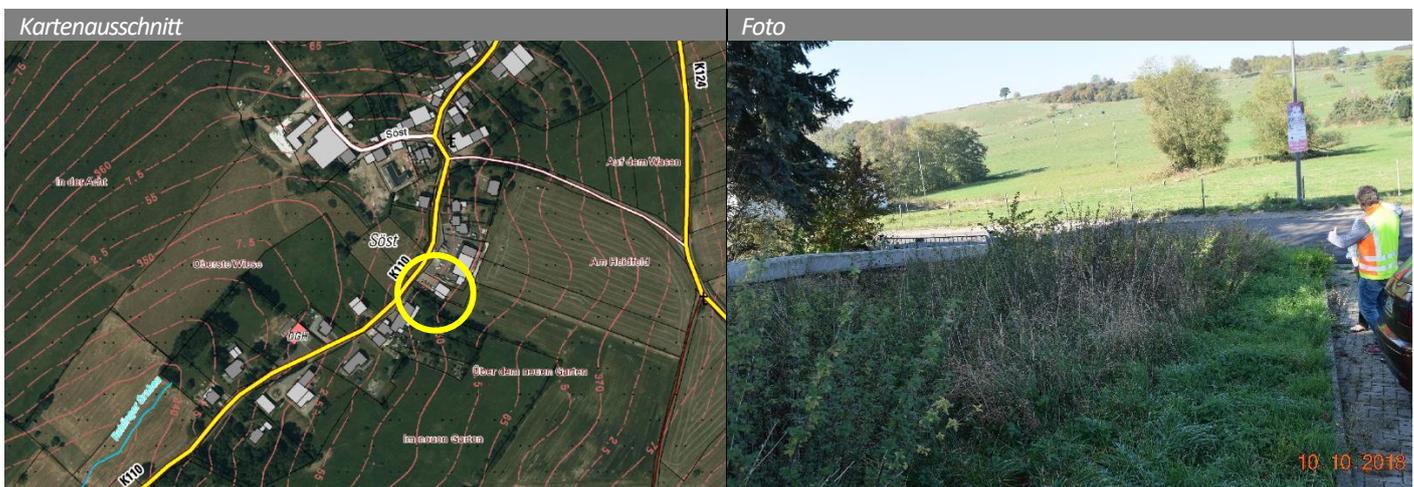
Ortsgemeinde	Wincheringen	Ortslage	Söst	Code	WIN_13	Kennzeichnung	13
Bereich	Landwirtschaftliche Nutzflächen Am Heidfeld						
Problemstellung	Von den landwirtschaftlichen Nutzflächen Am Heidfeld kam es vermehrt zu Wasserabfluss und Bodenabtrag, der die Grundstücke und Gebäude unterhalb gefährdete. Eigene Maßnahmen zur Wasserableitung wurden durch die Anlieger bereits durchgeführt. Auch die landwirtschaftliche Fläche wurde zwischenzeitlich begrünt, um Bodenerosion zu vermeiden.						
Zielsetzung	Zukünftig sollten die Bewirtschaftung der Fläche und die Bearbeitung des Bodens sensibel an die Starkregengefährdung angepasst werden. Zwischen den Grundstücken besteht zudem die Möglichkeit zur Herstellung einer Notwasserableitung durch Modellierung einer Geländemulde zur Ableitung des Wassers in den Rehlinger Graben.

Maßnahmen	Beschreibung	Zuständigkeit	Umsetzung
	Herstellung einer Notwasserableitung durch Ausbildung einer Mulde zur Wasserführung in der unbebauten Parzelle zwischen den Anwesen Nr. 62 und 66, in Abstimmung mit den Flächeneigentümern und -nutzern; Sicherstellung einer Wasserableitung in das Bachtal des Rehlinger Grabens	OG/ Flächeneigentümer	kurzfristig
	Sensible Nutzung und Bodenbearbeitung der landwirtschaftlichen Nutzfläche "Am Heidfeld" zur Vermeidung von Bodenerosion (Potenzielle Maßnahmen zur Vermeidung von Bodenerosion, siehe Konzept)	Flächennutzer	dauerhaft

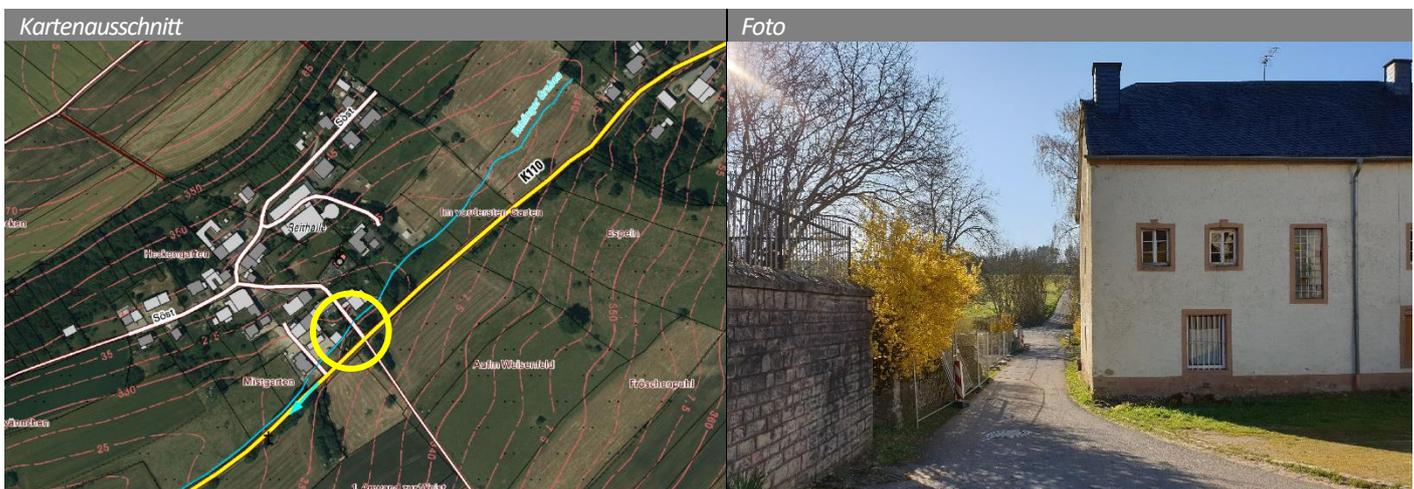
Ortsgemeinde	Wincheringen	Ortslage	Söst	Code	WIN_14	Kennzeichnung	14
Bereich	Hauptstraße Söst in Niedersöst						
Problemstellung	Starkregen verursacht in Niedersöst Wasserabfluss in den Ortsstraßen, die am Tiefpunkt zusammenlaufen, wo der Rehlinger Graben liegt. Jedoch kommt es nicht zu einem schadarmen Abfließen des Niederschlagswasser in das Gewässer, sondern zu einem Übertreten auf die angrenzenden, tiefer liegenden Grundstücke.						
Zielsetzung	Die Wasserführung in der Straße sowie die Verlagerung des Straßentiefpunktes kann so verändert werden, dass das Wasser in den Bach geleitet werden kann.

Maßnahmen	Beschreibung	Zuständigkeit	Umsetzung
	<ul style="list-style-type: none"> Anlage einer Notwasserführung in der Hauptstraße Verlagerung des Straßentiefpunktes auf die Überfahrt über den Bach und Herstellung einer Wasserführung durch Veränderung des Straßengefälles auf den Tiefpunkt des Baches 	OG/ VG	kurzfristig

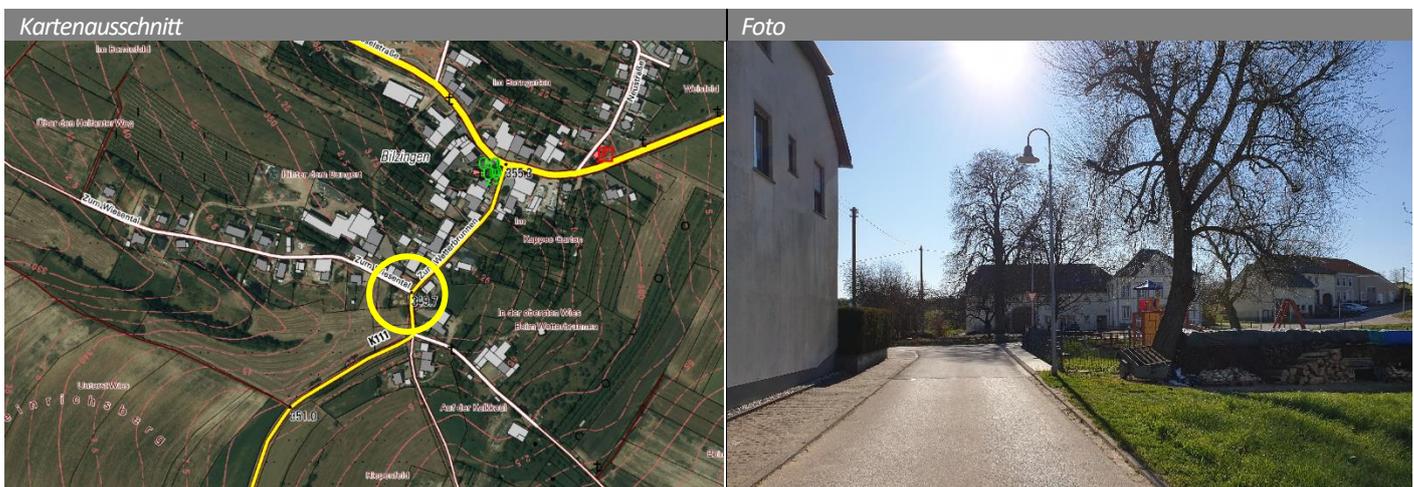
<i>Ortsgemeinde</i>	Wincheringen	<i>Ortslage</i>	Bilzingen	<i>Code</i>	WIN_15	<i>Kennzeichnung</i>	15
<i>Bereich</i>	Zum Wetterbrunnen (K 111)/ Zum Wiesental						
<i>Problemstellung</i>	Am Kreuzungsbereich kommt es vermehrt zu Wasserübertritt auf die Straße, da die bestehende Verrohrung das Wasser nicht komplett aufnehmen kann und das überschüssige Wasser die Kanaleinläufe nicht erreicht. Die Situation wurde bereits häufiger thematisiert, beim Straßenausbau 2018 jedoch nicht komplett gelöst.						
<i>Zielsetzung</i>	Der Hauptkanal hat möglicherweise noch Kapazität. Eine Möglichkeit wäre es daher, einen seitlichen Abschlag zur Straße zu legen, sodass zusätzlich Wasser über den Straßeneinlauf in den Kanal gelangen kann. Zusätzlich muss eine Notwasserableitung bedacht werden, die verhindert, dass das Wasser bei Übertritt auf die K 111 in die Straße Zum Wiesental abfließt, sondern über den Spielplatz-Bereich in das unbebaute Wiesental.

<i>Maßnahmen</i>	<i>Beschreibung</i>	<i>Zuständigkeit</i>	<i>Umsetzung</i>
	Herstellung eines seitlichen Abschlags vor dem Kanaleinlass zur Ableitung von Wasser in den Straßeneinlauf, sodass zusätzlich Wasser im Hauptkanal ankommt	OG/ VG-Werke/ Straßenbaulastträger	kurzfristig
	Verlegung des Kanalauslasses in den Taltiefpunkt sowie Verlängerung des Kanals bis zum Ende der Bebauung; alternativ soll eine offene Wasserführung und ein gewisser Retentionsraum hergestellt werden	VG-Werke	kurzfristig
	Herstellung des Notwasserweges zur Vermeidung des Oberflächenabflusses in die Straße Zum Wiesental durch Verbesserung der Wasserführung und Anlage einer Mulde zwischen Spielplatz und Grundstück Zum Wiesental 22	OG	kurzfristig
	Vermeidung einer Wasserführung in die Ortslage von den einmündenden Wirtschaftswegen bei Erneuerung der Wege im Rahmen des bevorstehenden Bodenordnungsverfahrens	OG/ DLR	mittelfristig

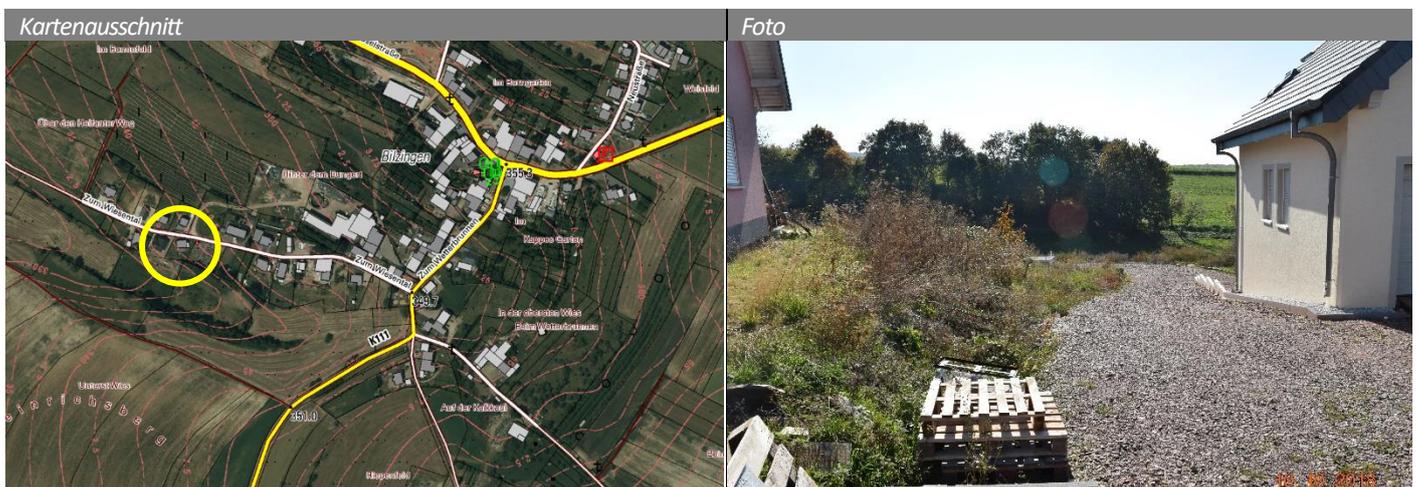
Ortsgemeinde	Wincheringen	Ortslage	Bilzingen	Code	WIN_16	Kennzeichnung	16
Bereich	Notabflussweg Zum Wiesental						
Problemstellung	Von der geschotterten Zufahrt zu einem landwirtschaftlichen Betrieb sowie von den hinter der Bebauung beginnenden Nutzflächen kommt es nach Starkregen zu einer Abflusskonzentration in die Straße Zum Wiesental.						
Zielsetzung	Zwischen den Anwesen Nr. 6 und Nr. 8 bestünde die Möglichkeit, für das ankommende Wasser einen Notableitung in das unbebaute Wiesental herzustellen, um einen Abfluss in der Straße sowie auf die Privatgrundstücke zu verhindern. Die Herstellung des Notabflussweges müsste jedoch auch auf privatem Grund erfolgen und ist daher nur in Übereinkunft und Zustimmung der Eigentümer möglich. Solche Maßnahmen zur Herstellung von Notwasserwegen zur Bewältigung von Starkregenereignissen sind förderfähig – auch auf Privatgrundstücken im Rahmen einer derartigen Gesamtmaßnahme.

Maßnahmen	Beschreibung	Zuständigkeit	Umsetzung
	Herstellung eines Notabflussweges durch Ausmuldung eines schmalen Streifens zwischen den Anwesen Nr. 8 und 6, der das Wasser von den oberhalb liegenden Flächen sowie der geschotterten Zufahrt zum landwirtschaftlichen Betrieb schadarm ableiten und auf dem Grundstück Nr. 6 zur Versickerung bringen könnte (Anlieger Nr. 6 hat hier bereits großzügig Rückhalteraum geschaffen; Voraussetzung ist Übereinkunft der Grundstückseigentümer)	OG	mittelfristig
